Fahrgastverband  
**PRO BAHN**

# Bahnhofskontrolle im April – Juli 2021

Fotodokumentation der wichtigsten Probleme

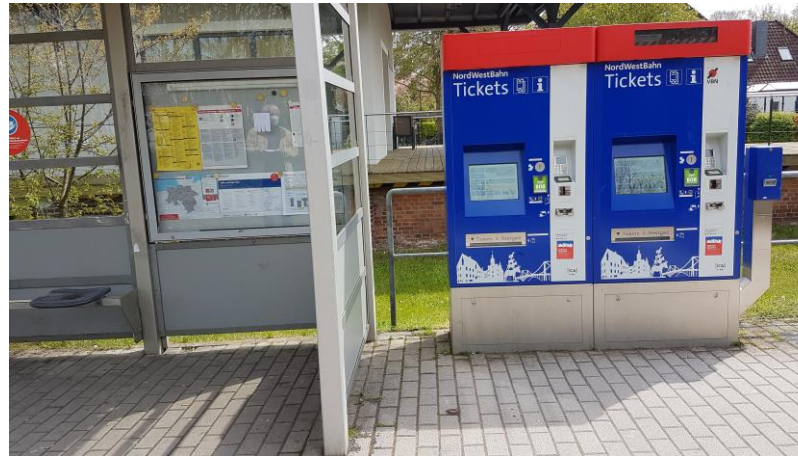
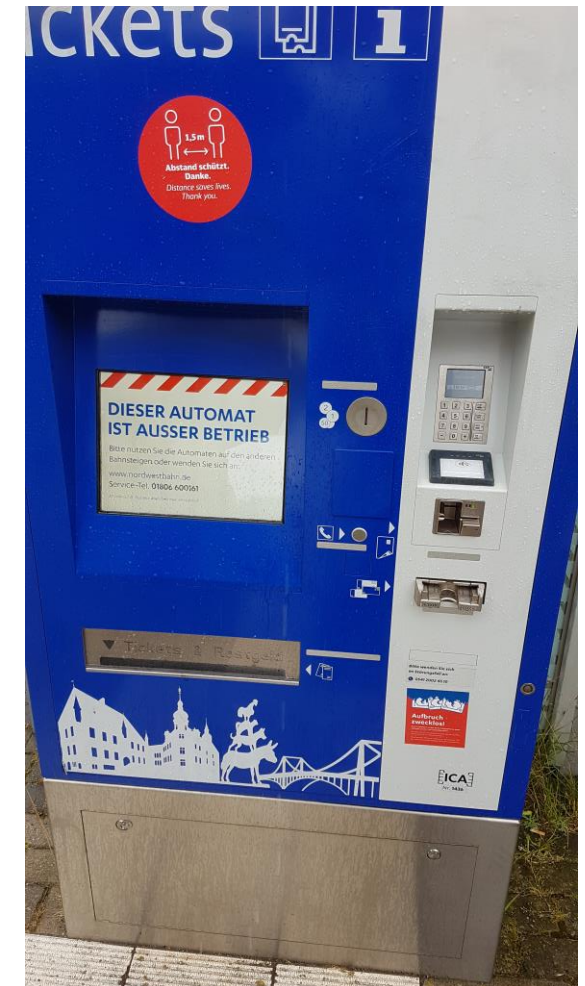
Bilder: Wildeshausen (oben), Mühlen (unten),  
Neuenkirchen (rechts)

Die Automaten stehen ungeschützt direkt neben dem Unterstand. Bei Sonneneinstrahlung spiegelt der Bildschirm sehr und ist daher kaum lesbar. Bei Regen wird man unweigerlich nass, weil man beide Hände für den Kaufvorgang braucht. Durch die Tropfen ist der Bildschirm ebenfalls schlecht lesbar. Das ist äußerst fahrgastunfreundlich.

Während der Kontrolle waren zudem mehrere Automaten teilweise oder ganz außer Betrieb, der Kauf von Fahrkarten somit unmöglich. Oft sind die Automaten auch ungepflegt und schmutzig.

In Bremen ist der Wetterschutz viel besser gelöst, indem die Automaten in die Wand der Fahrgastunterstände integriert sind, so dass sie dort keinen Platz wegnehmen, man aber im Trockenen seine Fahrkarte ziehen kann.

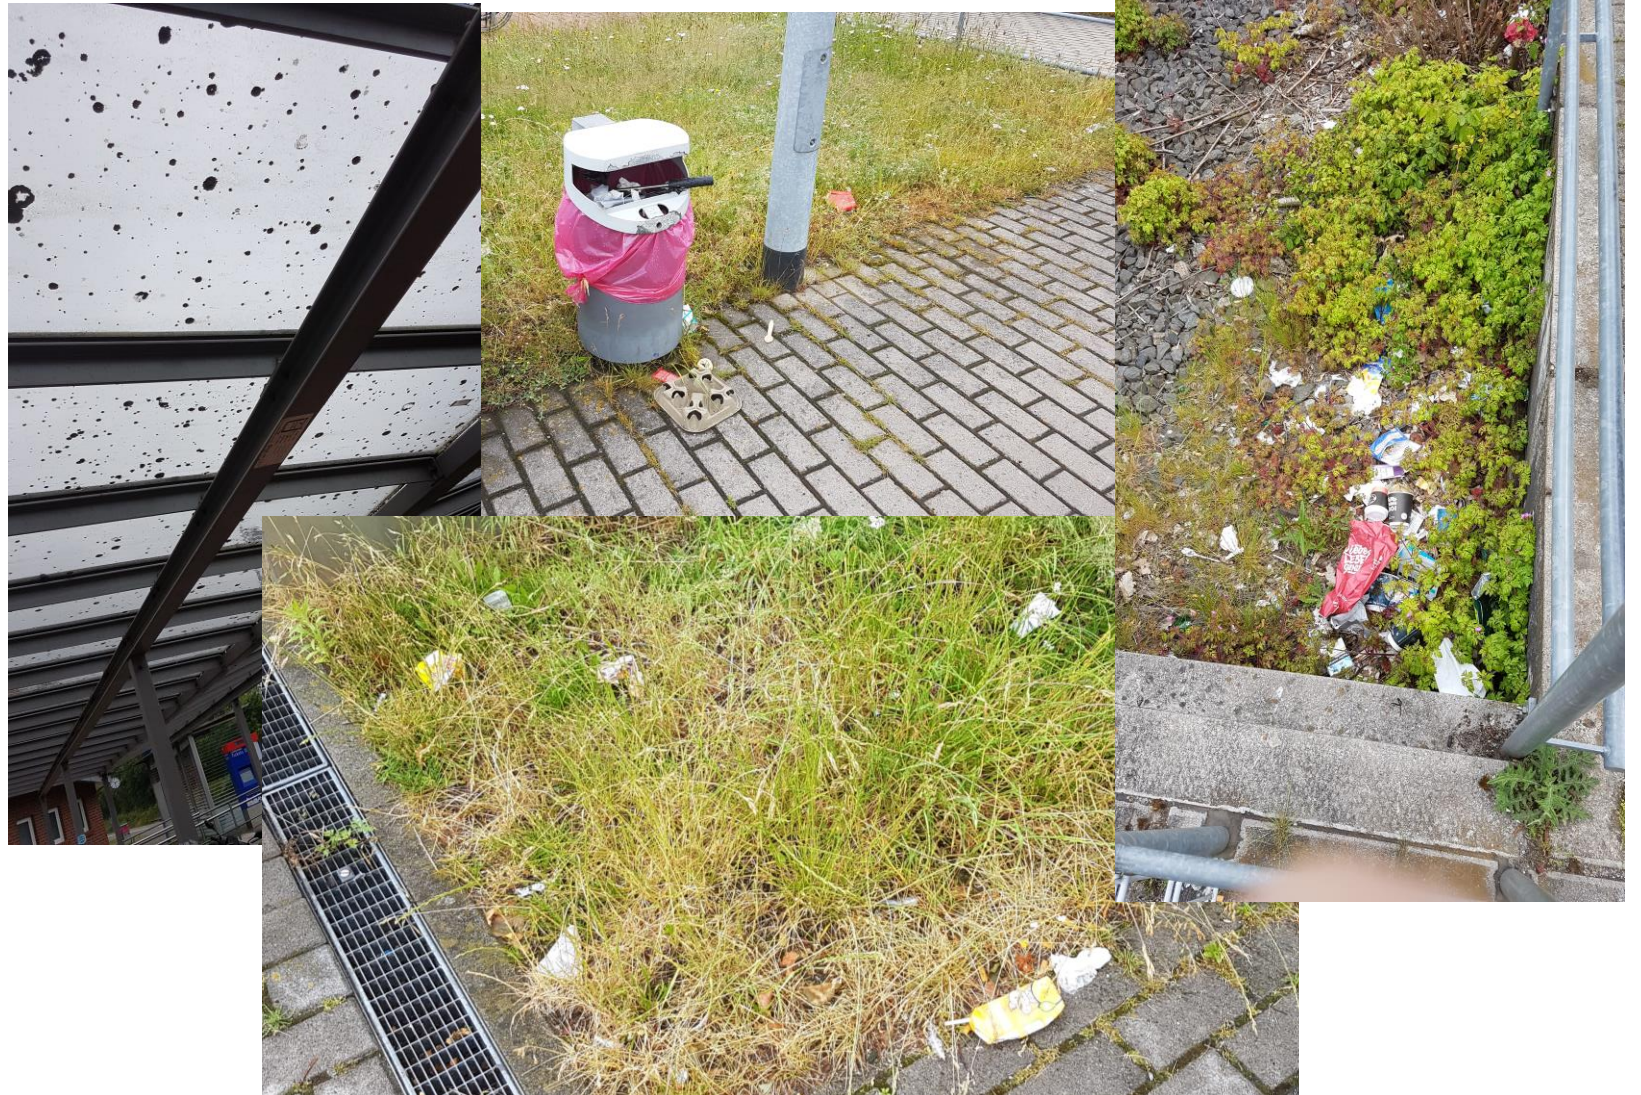
Bilder: Holdorf (oben), Vechta (rechts), Rieste (links), Steinfeld (unten)

Während manche Stationen recht sauber wirkten, waren andere stark verschmutzt. Müll lag oft in erheblichen Mengen im Gleisbett oder im Gebüsch, und oft waren die Mülleimer überfüllt. Die Anzahl der Mülleimer sowie die Frequenz ihrer Leerung reicht auf etlichen Haltestellen nicht aus. Negativ aufgefallen sind hier insbesondere Ganderkesee, Vechta, Holdorf und Steinfeld.

Achtlos weggeworfene Zigarettenkippen waren auf praktisch allen frequentierten Halten ein Problem

Glasscheiben und andere Oberflächen, etwa von Unterständen und Fahrradständern werden anscheinend nur sehr sporadisch, wenn überhaupt, gereinigt.

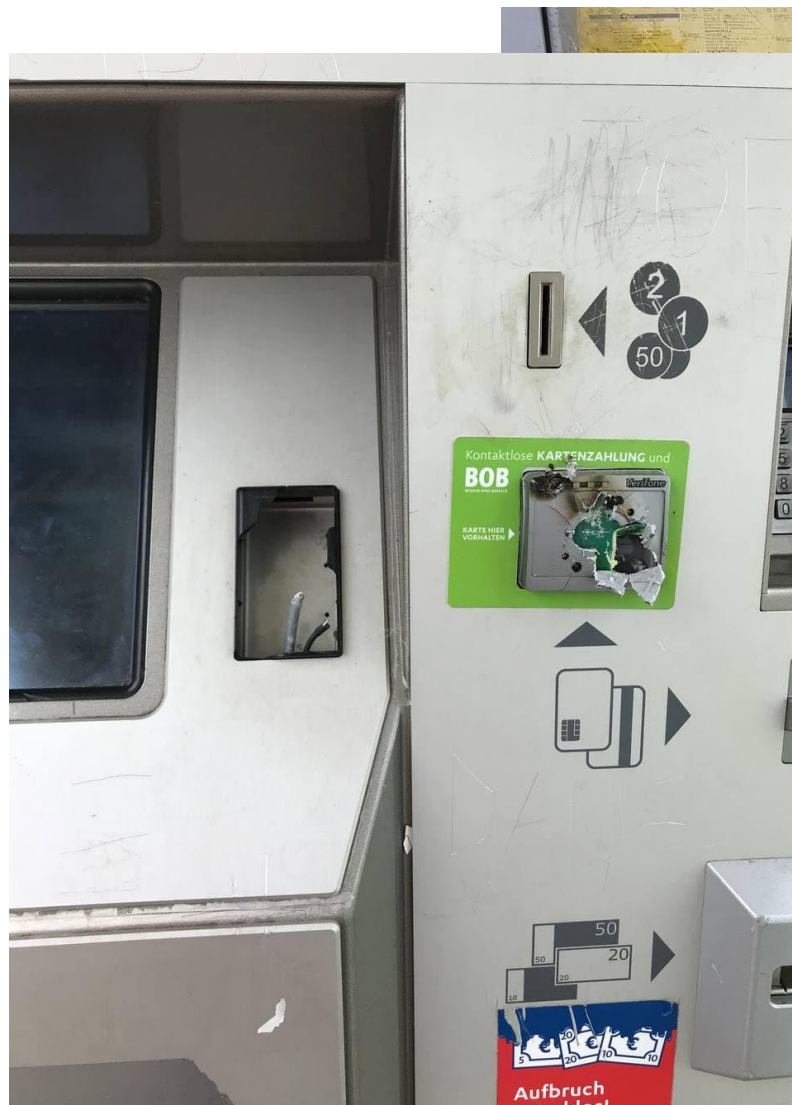
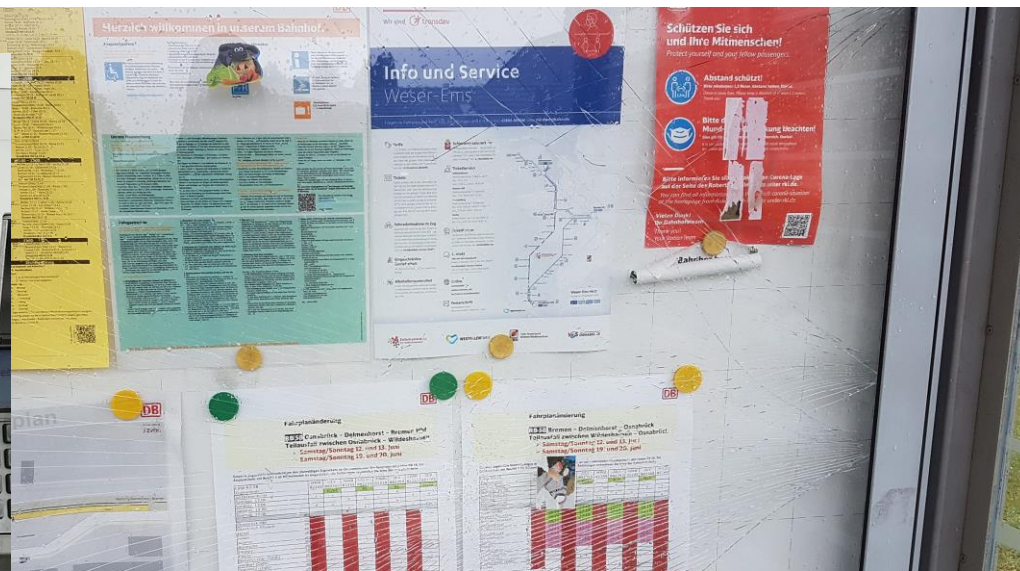
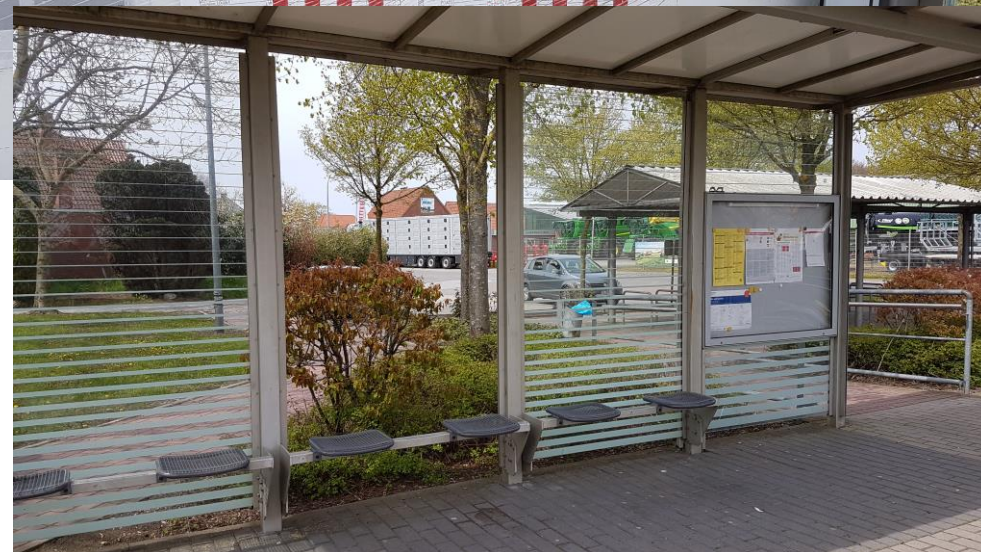
Bilder: Steinfeld (oben),  
Rechterfeld (unten), Bremen-  
Turnerstraße (links)

An mehreren Haltestellen waren die Informationsvittrinen durch Fremdeinwirkung beschädigt. Außerdem fehlten mehrfach Glasscheiben in Fahrgastunterständen. Auch Entwerter und Fahrkartenautomaten wurden beschädigt.

Dass uns dies gleich an mehreren Halten auffallen konnte, lässt darauf schließen, dass zu selten kontrolliert wird und es bis zur Reparatur zu lange dauert.

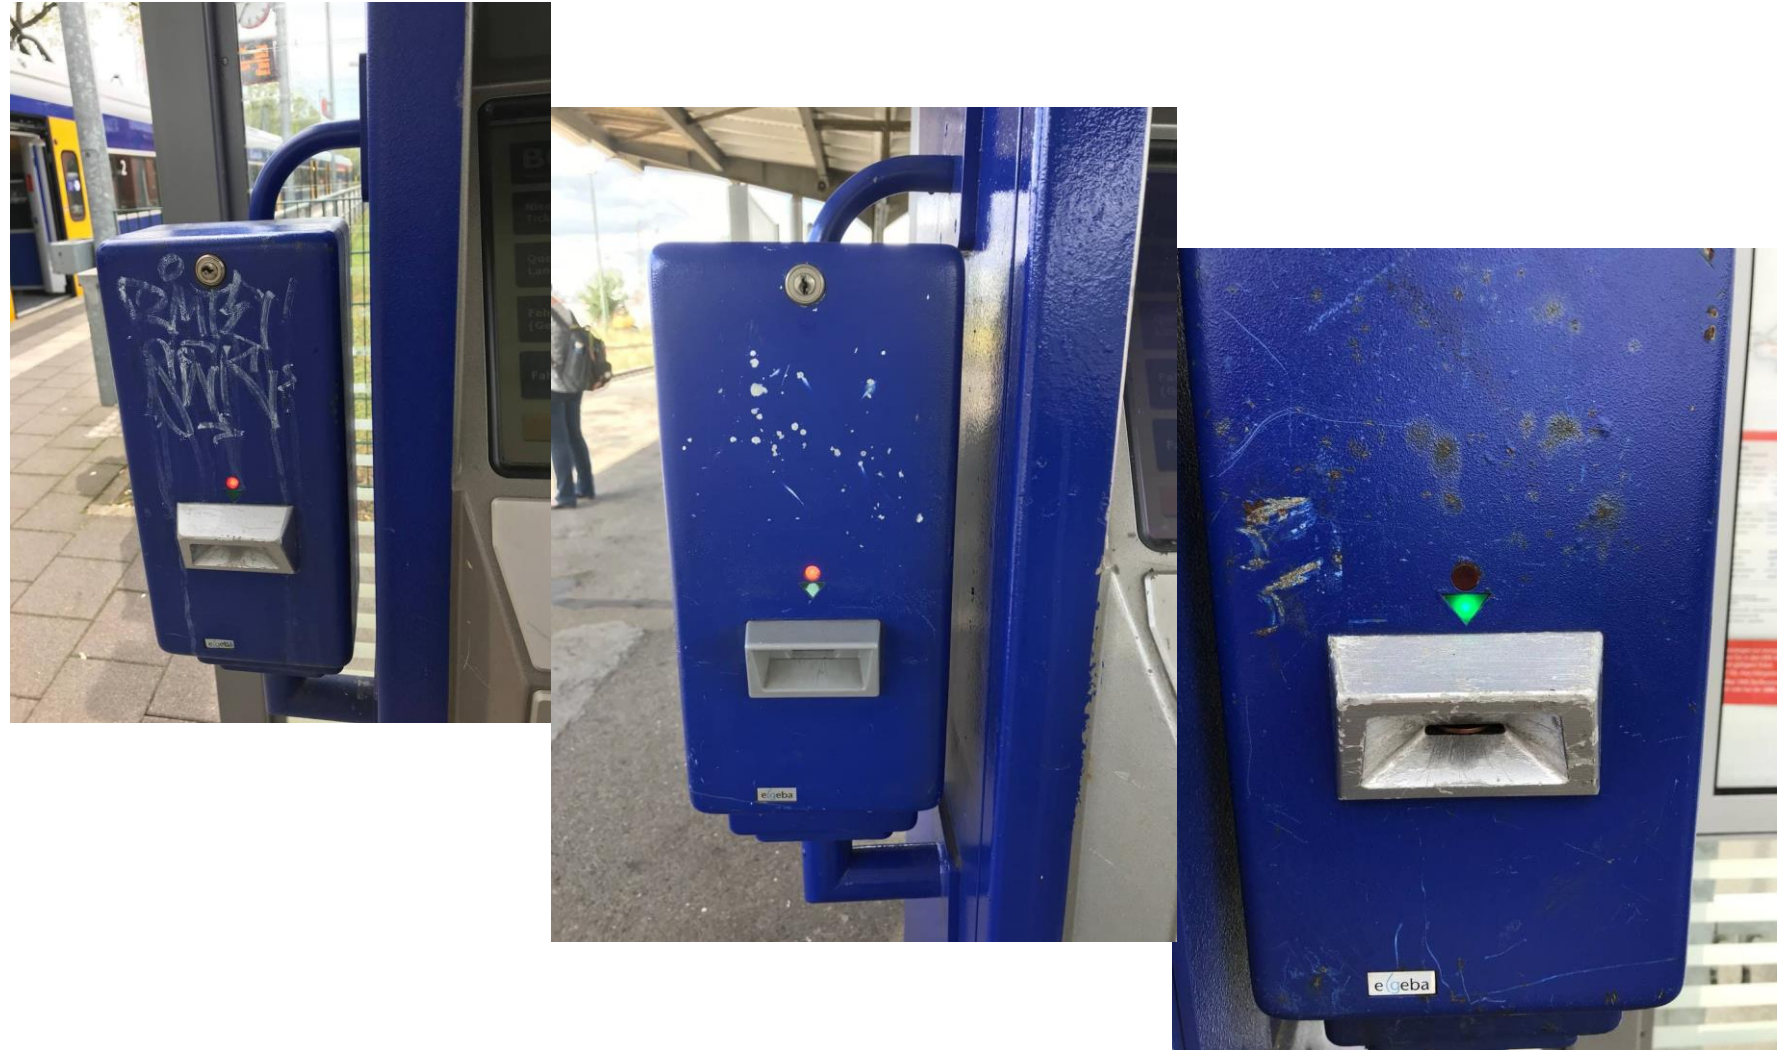
Bilder: Bremen-Farge (links),  
Bremen-Neustadt (Mitte),  
Bremen-Mühlenstraße (rechts)

An mehreren Haltestellen im VBN-Gebiet waren die Entwerter gestört und beschädigt. Dabei fiel auf, dass dies ausschließlich auf Bremer Stadtgebiet der Fall war. Werden die Entwerter (und anderen Einrichtungen) dort seltener überprüft?

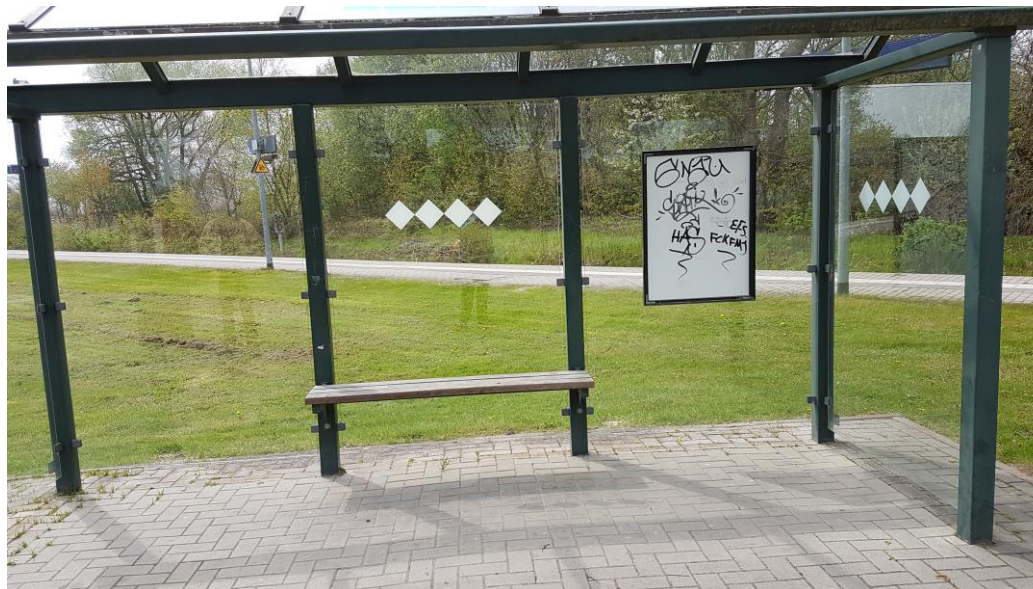
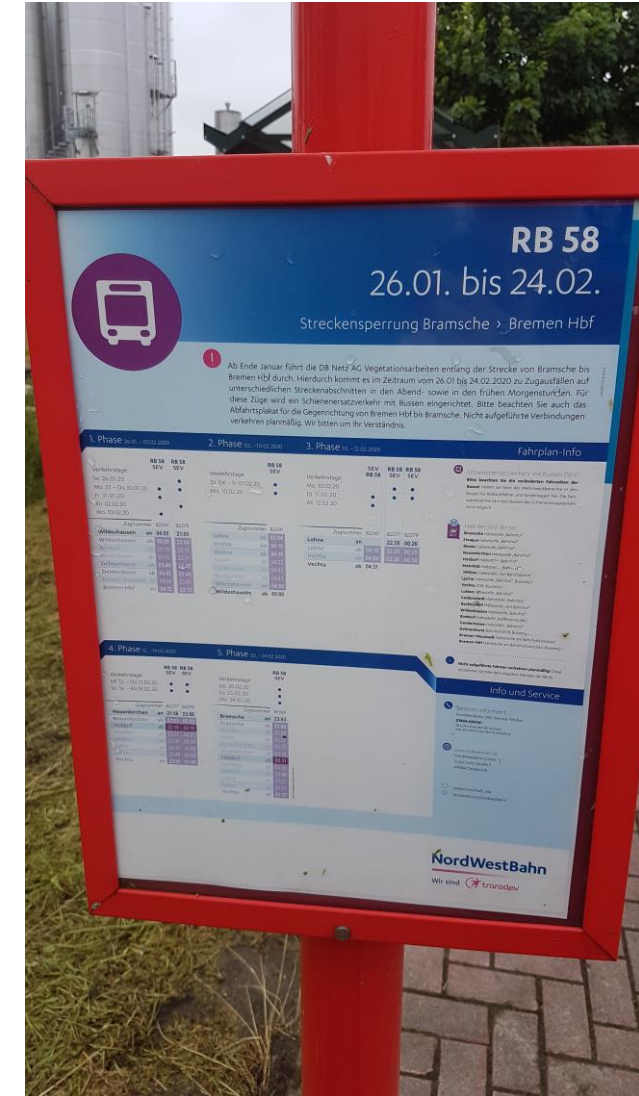
Bilder: Holdorf (rechts), Goldenstedt (unten)

Oftmals konnten wir auf den Stationen leere Aushänge und Vitruinen finden oder solche mit völlig veralteten Informationen, z. B. zu Schienenersatzverkehr im Jahr 2020.

Hier sollte eine regelmäßige Prüfung stattfinden, um alle nötigen Informationen bereitzustellen und die Fahrgäste nicht zu verwirren.

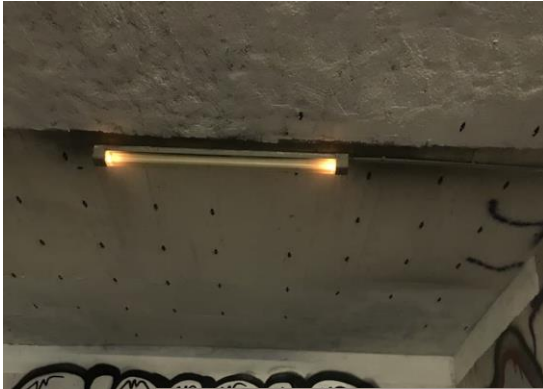
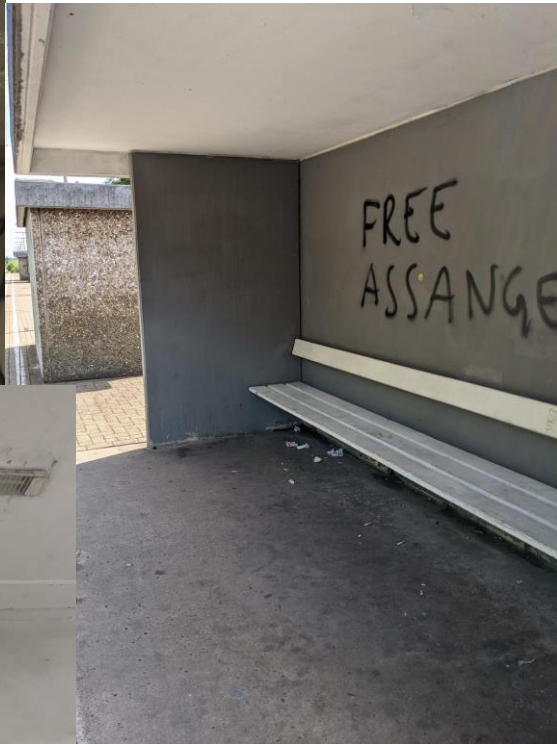
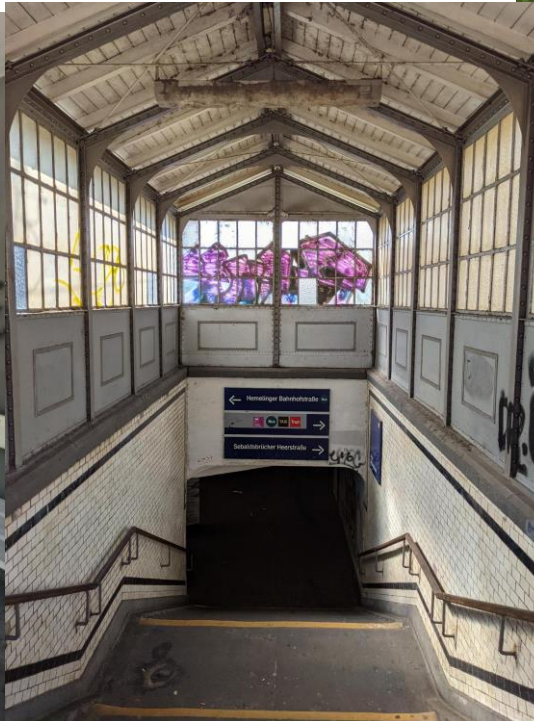
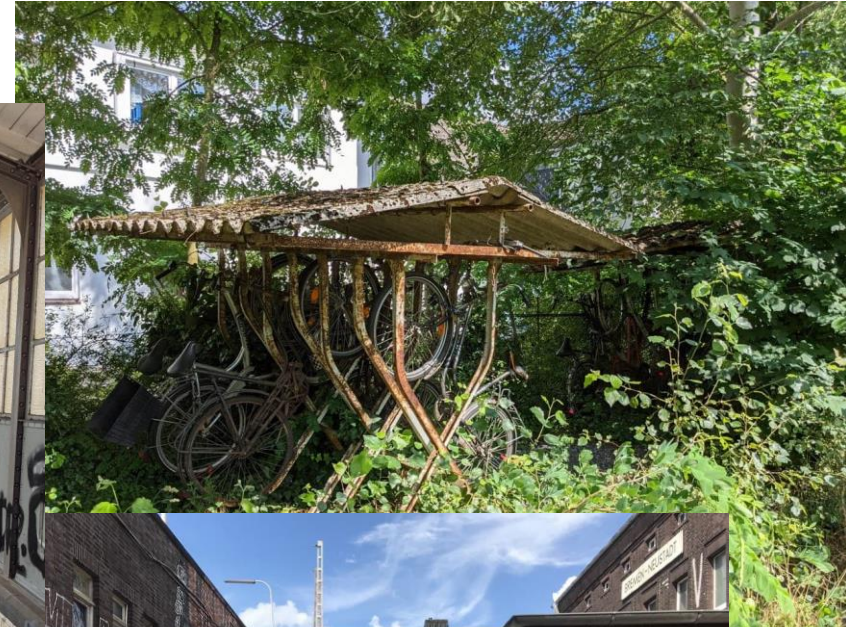
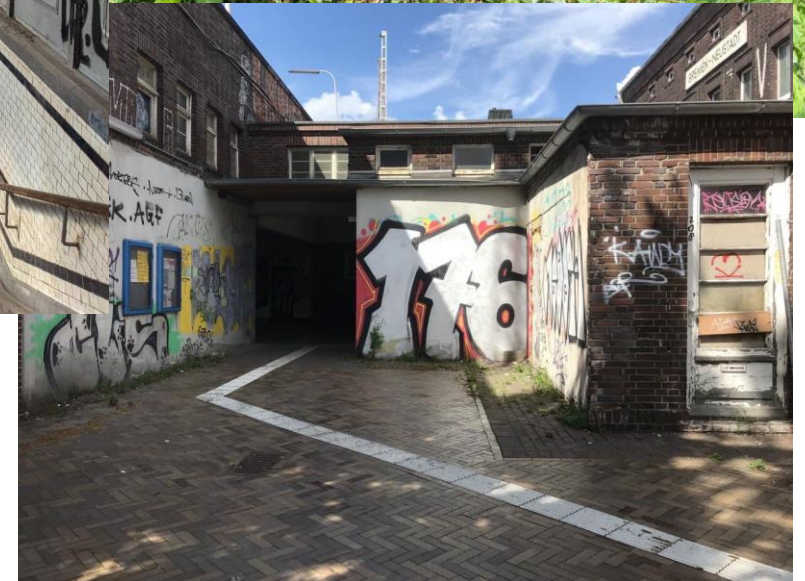
## Unsanierte Bremer Bahnhöfe in inakzeptablem Zustand (Forts.)

Auch wenn die drei Stationen **Bremen-Neustadt**, **Bremen-Sebaldsbrück** und **Bremen-Hemelingen** in absehbarer Zeit saniert bzw. durch Neubauten ersetzt werden, ist ihr aktueller Zustand inakzeptabel. Als Fahrgast darf man erwarten, dass jeder Bahnhof kontinuierlich gewartet wird und einen sauberen, gepflegten Eindruck hinterlässt.

- Aktuell sind diese Bahnhöfe heruntergekommen, verschmutzt und zum Teil Angsträume. Gerade bei den Unterführungen sollten kaputte Leuchtmittel regelmäßig ausgetauscht werden und Reinigungsarbeiten (starker Uringeruch!) durchgeführt werden.
- Wenn bereits Pläne für die Zukunft dieser Bahnhöfe bestehen, könnten diese auch an den Bahnhöfen angebracht werden, um den Reisenden bewusst zu machen, dass der Ist-Zustand keineswegs dem erwünschten Standard entspricht.
- Positiv sind hier noch die alten Bahnhofsdächer, die ausreichend Schatten spenden, jedoch ebenfalls in keinem guten Allgemeinzustand sind.
- Bilder (folgende Seite): kaputte Leuchtstoffröhren in Bremen-Neustadt, verschmutzter Wartebereich HB-Hemelingen, beschmierter Abgang in Bremen-Sebaldsbrück, verrotteter Fahrradständer (oder Kunst am Bau?) in Bremen-Neustadt, verunstalteter Eingangsbereich ebendort.

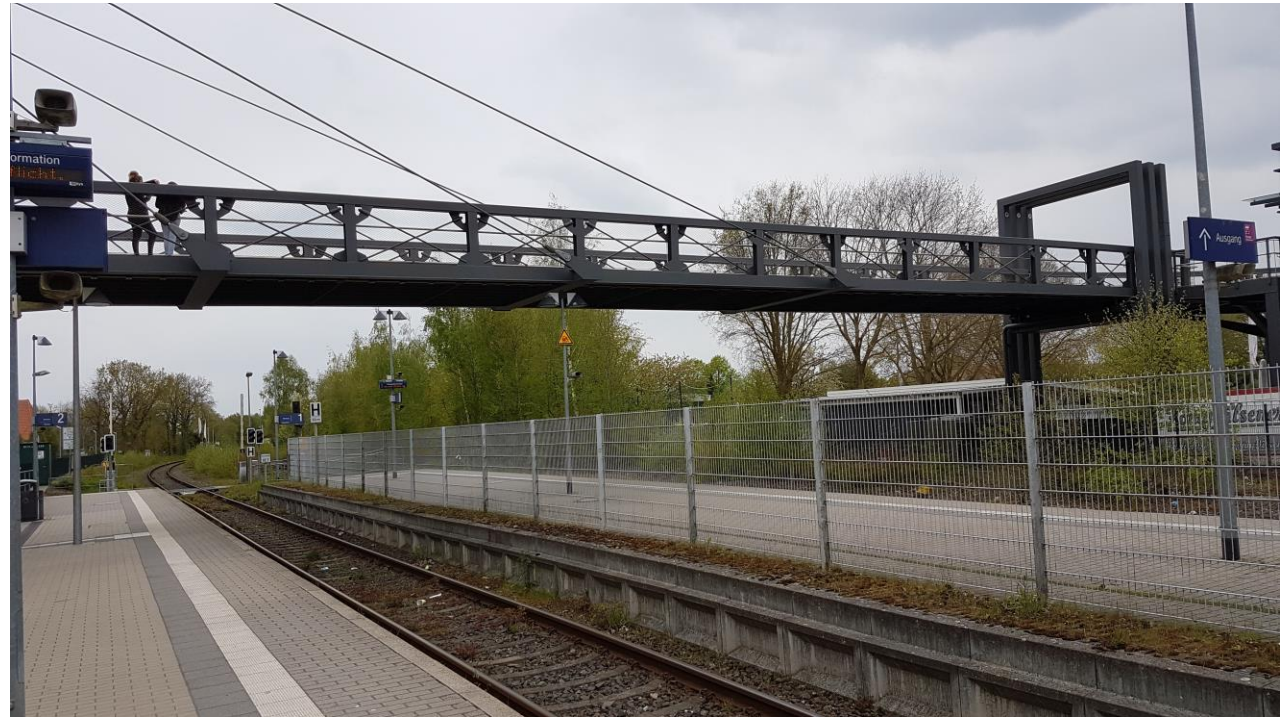
### Bahnhof Vechta

Der Bahnhof Vechta macht, obwohl er erst vor kurzem völlig um- und neugebaut wurde, aus Fahrgastsicht einen desaströsen Eindruck. Aus unserer Sicht enthält er viele Planungsfehler und müsste dringend überarbeitet werden, um für Fahrgäste attraktiv zu werden. Einige Punkte:

- Es gibt von der neuen Brücke für Fußgänger und Radfahrer, die über die Gleise führt und ein Wohngebiet mit der Innenstadt verbindet, keinen Abgang zu den Bahnsteigen.
- Vom Busbahnhof und vom P+R-Parkplatz muss man gut 200 m laufen, bis man über den südlichen Zugang zu Gleis 1 gelangt. Hier fehlt ein weiterer Bahnsteigzugang.
- Die Busfahrpläne sind unglaublich dünn, selbst in andere Mittelzentren wie Cloppenburg, und nicht ansatzweise auf die Fahrzeiten der Züge abgestimmt.
- Das Fahrradparkhaus ist für das Fahrgastaufkommen zu klein und hat keinen Ausgang zum Bahnsteig. Zu den Zügen gelangt man nur mit unnötigen Wegen.
- Den Schalter der NordWestBahn erreicht man vom Bahnsteig aus nur über Treppen. Rollstuhlfahrer müssen Umwege fahren.
- Die Anlagen wirken, obwohl sie neu sind, ungepflegt und verdreckt. Es gibt zu wenige Möglichkeiten, Müll zu entsorgen.-

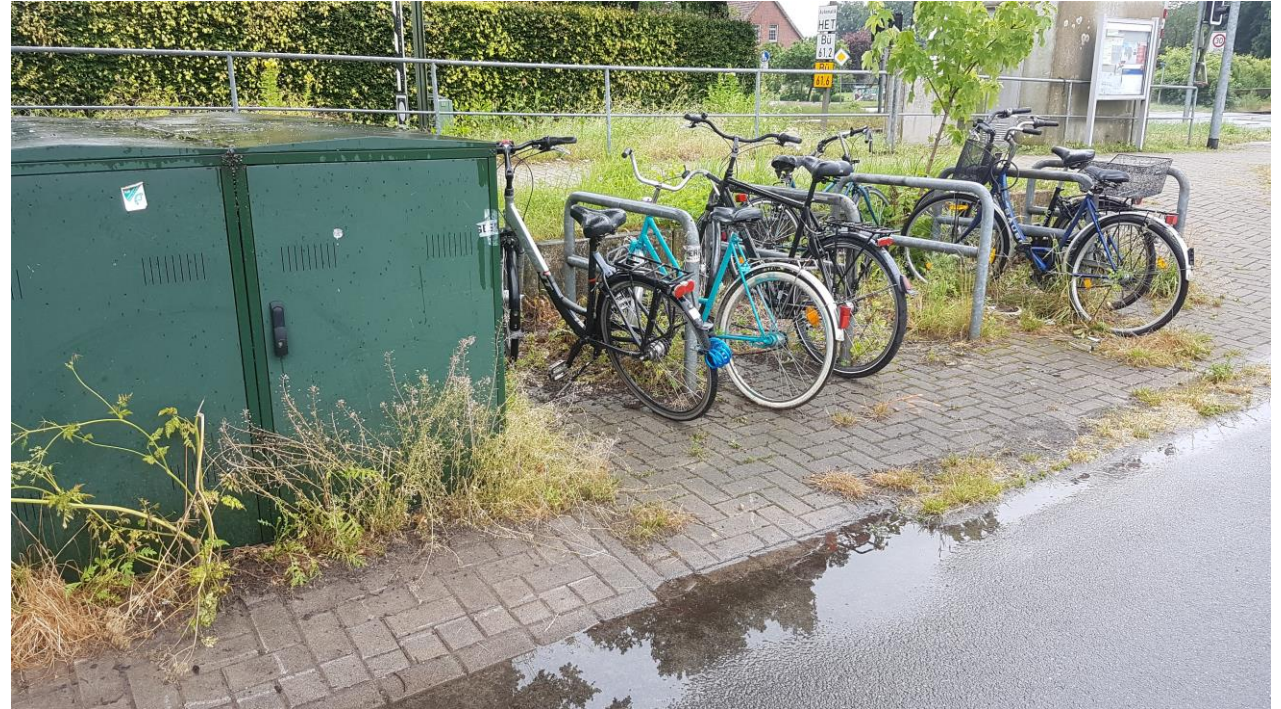
- In **Goldenstedt** hält der Zug in Richtung Delmenhorst am nördlichen Ende des Bahnsteigs, weil hier ein Bahnübergang bedient werden muss. Das Wartehäuschen steht aber am südlichen Bahnsteigende. Somit ist bei Regen kein Wetterschutz gewährleistet, und Fahrgäste, die nicht mit der Situation vertraut sind, müssen rennen, um den Zug zu erreichen. Es gibt keinen Hinweis auf diese Situation. Die Einschaltvorrichtung des Bahnübergangs muss dringend automatisiert werden.
- Der Fahrradständer in **Mühlen** ist regelrecht vergammelt und von Unkraut überwuchert; er ist abgängig und muss ersetzt werden. Zudem stehen auf den wenigen Plätzen nur noch kaputte Fahrräder, die entsorgt werden müssten (siehe Bild).

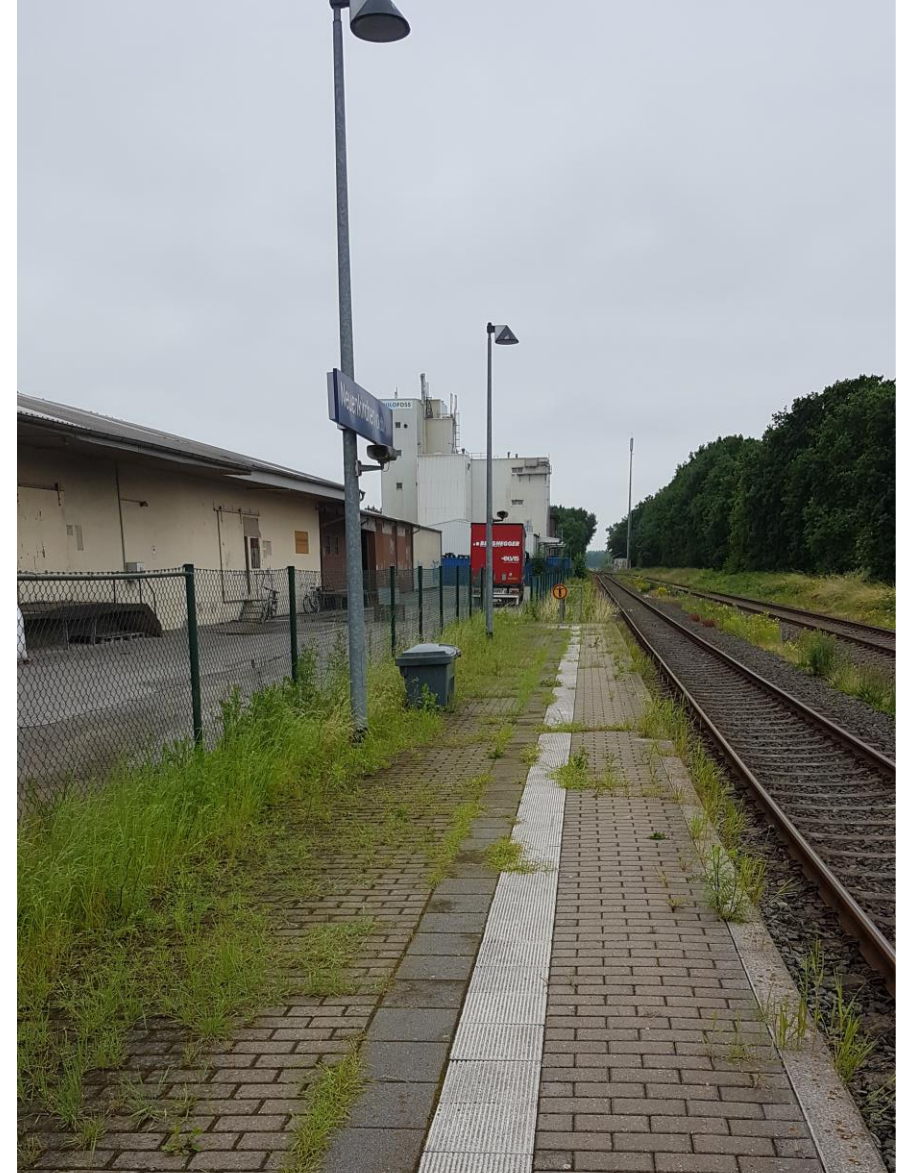
- Der Haltepunkt **Bremen-Hemelingen** ist sehr schlecht ausgeschildert und schwierig zu finden. Nahegelegene Bushaltestellen sind schlecht zu finden, und etwaiger SEV fährt nicht einmal von dort ab.
- In **Neuenkirchen** waren Teile des Bahnsteigs regelrecht „bewaldet“. Hier wurde das Unkraut seit Jahren nicht entfernt. Gleichzeitig zu unserer Kontrolle war aber ein Arbeitstrupp im Auftrag eines dort ansässigen Vereins vor Ort und entfernte das Unkraut auf dem Vorplatz rund um die Bahnsteige. Für die Bahnsteige sei man aber nicht zuständig. Wieso stimmt man sich hier nicht mit dem Verein ab, um eine möglichst kostengünstige Lösung für die regelmäßige Pflege der Bahnsteige zu finden? (Bahnsteigfoto rechts)
