Bebilderte Dokumentation der Befunde

Datum der Fahrt: 15.07.2022

Oldenburg Hbf

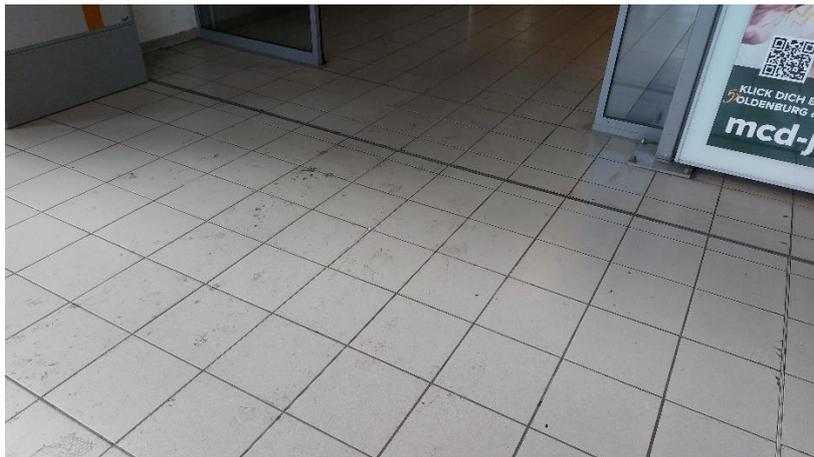
- Der Blindenleitstreifen im Nordeingang ist nur einseitig vorhanden.

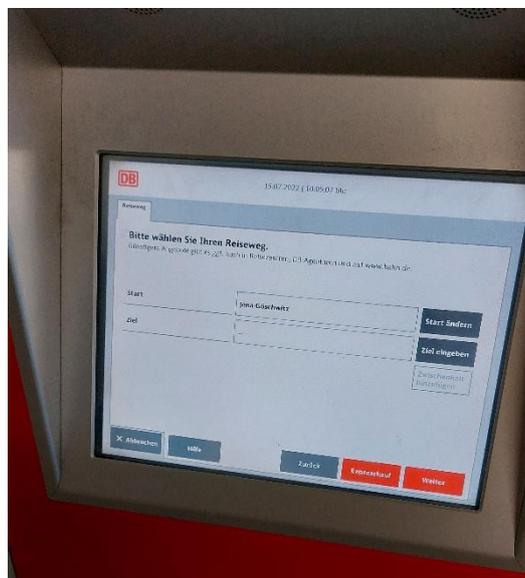
- Die DB-Fahrskartenautomaten bieten keinerlei Möglichkeit einer Sprachausgabe.

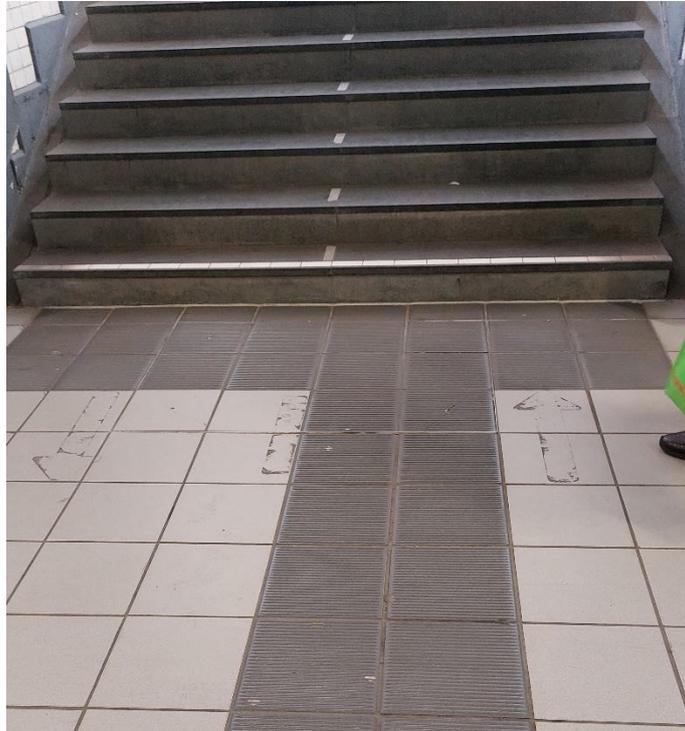
- Lautsprecherdurchsagen sind – falls sie kommen – in Bahnhofshallen und Unterführung nicht oder nur schlecht zu hören.
- Nur eine Tür des Südeingangs ist an das Leitsystem angebunden.
- Der Blindenleitstreifen ist zu den Treppen hin nicht in Laufrichtung verlegt. Es fehlen zudem die Noppenplatten am Übergang zur Treppe. Erste und letzte Stufe sollten zudem gekennzeichnet werden.

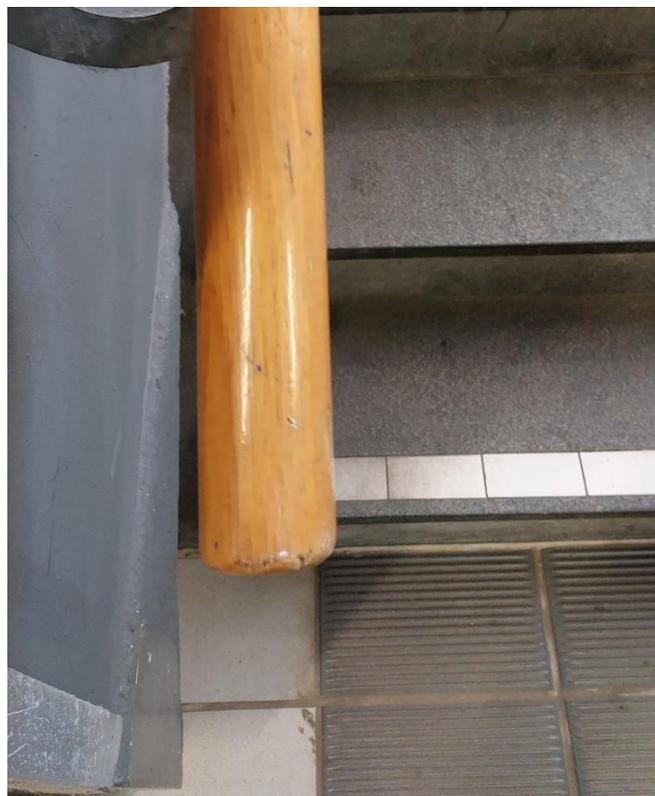
- An den Treppengeländern fehlen taktile Hinweise zu den Gleisen.

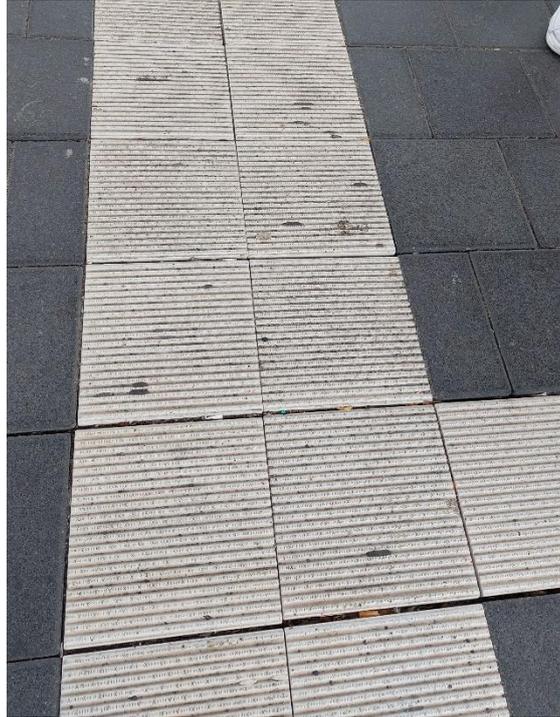
- Auch auf den Bahnsteigen ist der Blindenleitstreifen oft quer zur Laufrichtung verlegt.

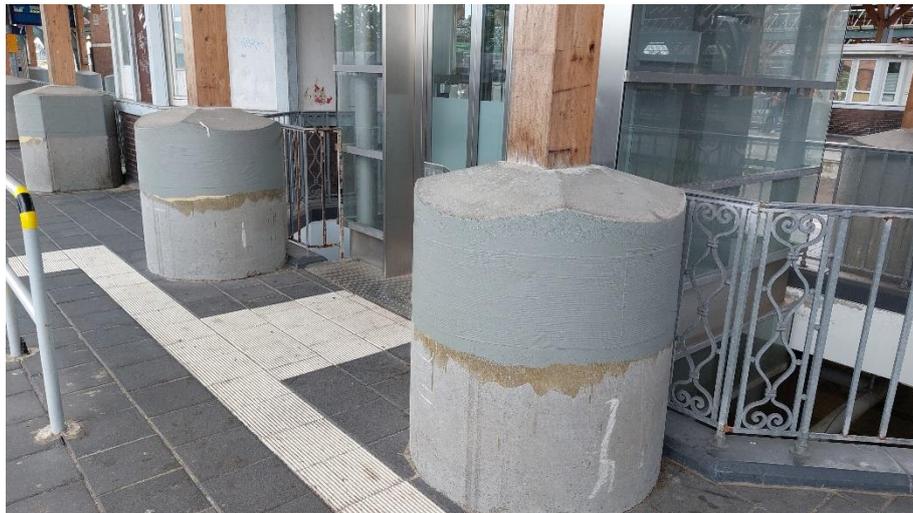
- Die Betonpfeiler stehen im Weg und erschweren es, dem Blindenleitstreifen mit Blindenstock zu folgen.

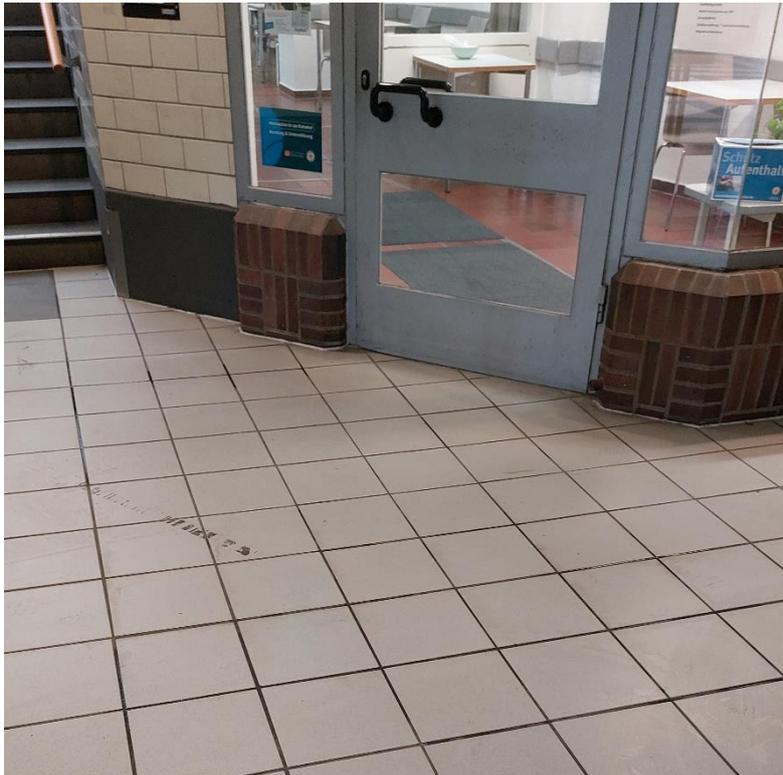
- Der Zugang zur Bahnhofsmission ist nicht vom Blindenleitstreifen aus erreichbar.

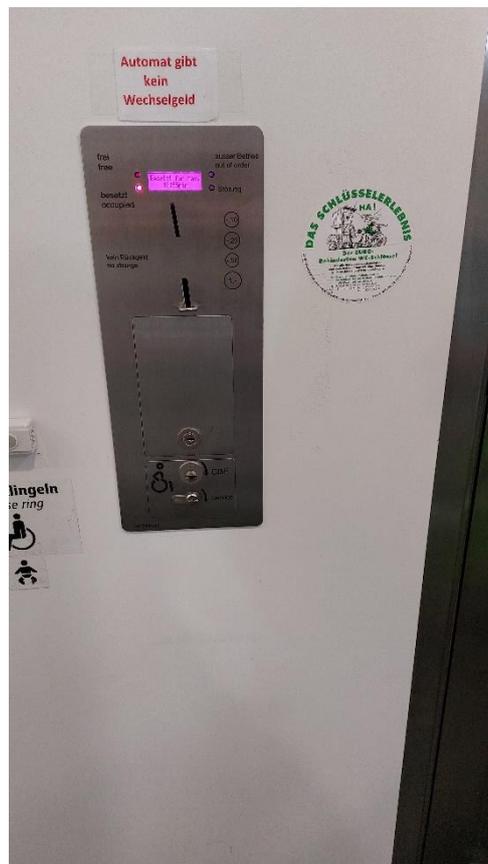
- Der Zugang zum WC ist nicht barrierefrei und nicht taktil beschriftet. Ferner funktionierte das Besetztsschild über der Tür nicht. Es gibt keine Ansagen.

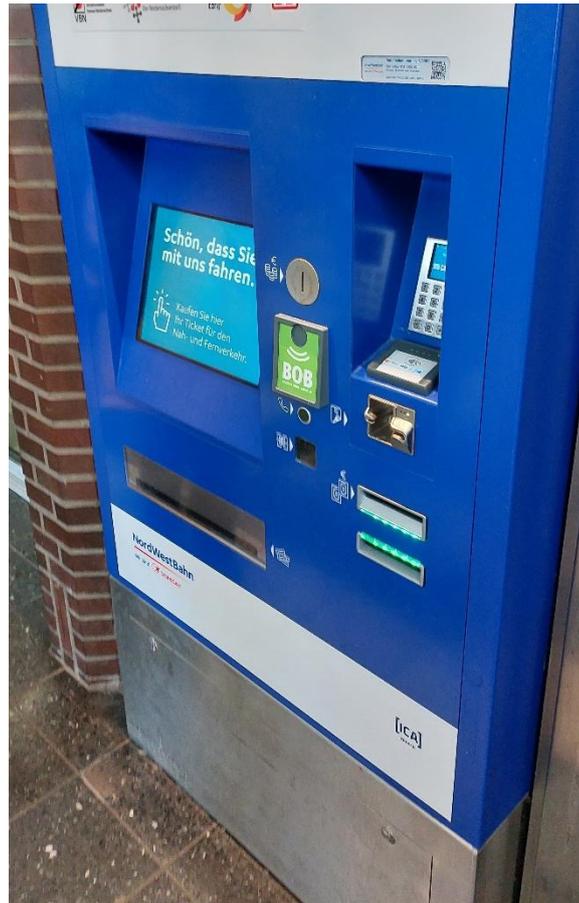
- Die NWB-Automaten sind nicht über das Leitsystem erreichbar, nicht taktil und ebenfalls ohne Sprachausgabe.

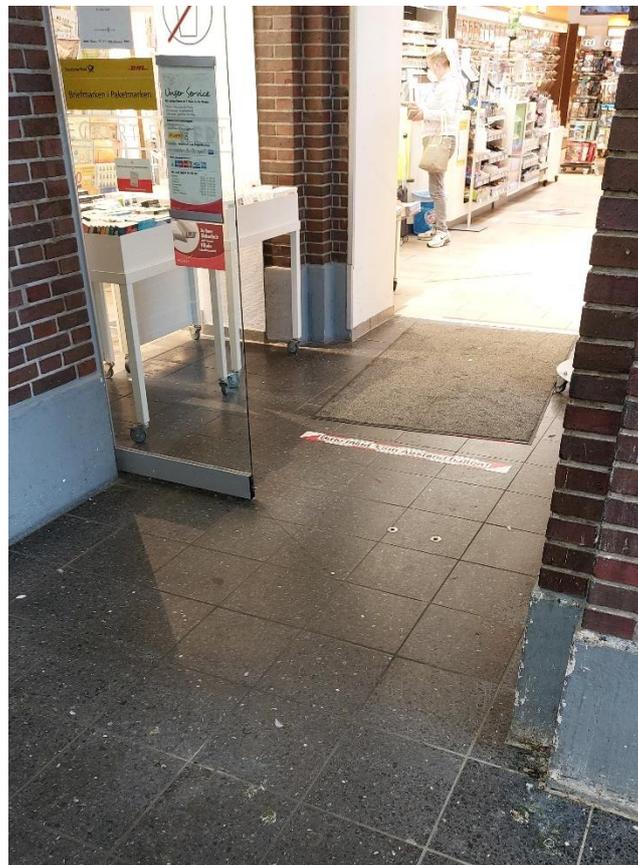
- Der Zugang zur Buchhandlung und damit zum personenbedienten Fahrkartenverkauf der NWB ist nicht barrierefrei erreichbar.

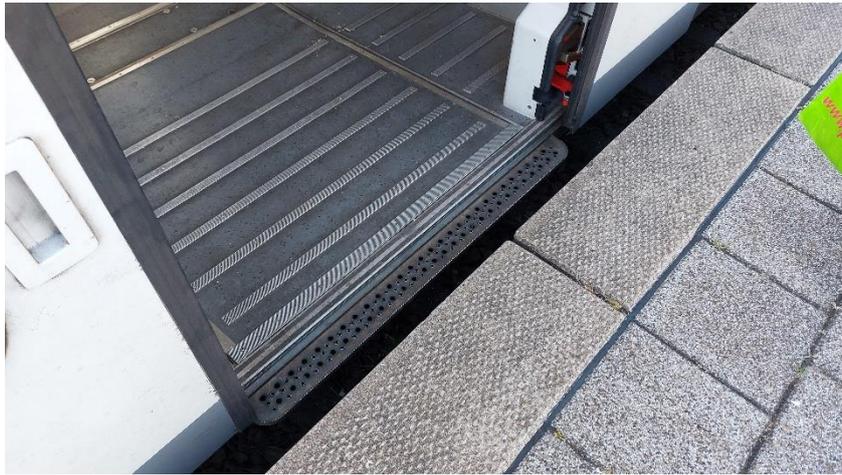
- Der Übergang zum Zug ist nicht niveaugleich und eine potentielle Stolperfalle.

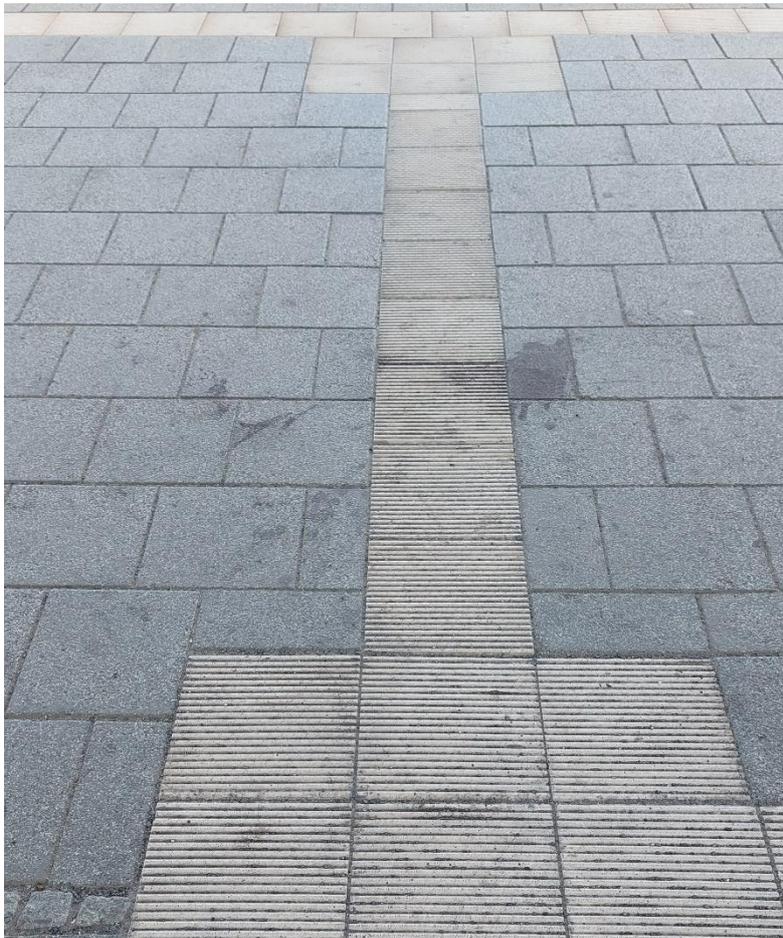
- Der Übergang vom Zug zum Bahnsteig ist ebenfalls nicht niveaugleich.
- Die Durchsage am Bahnsteig in Delmenhorst ist unverständlich leise
- Die Pflastersteine des Leitsystems sind ebenfalls quer zur Laufrichtung verlegt.

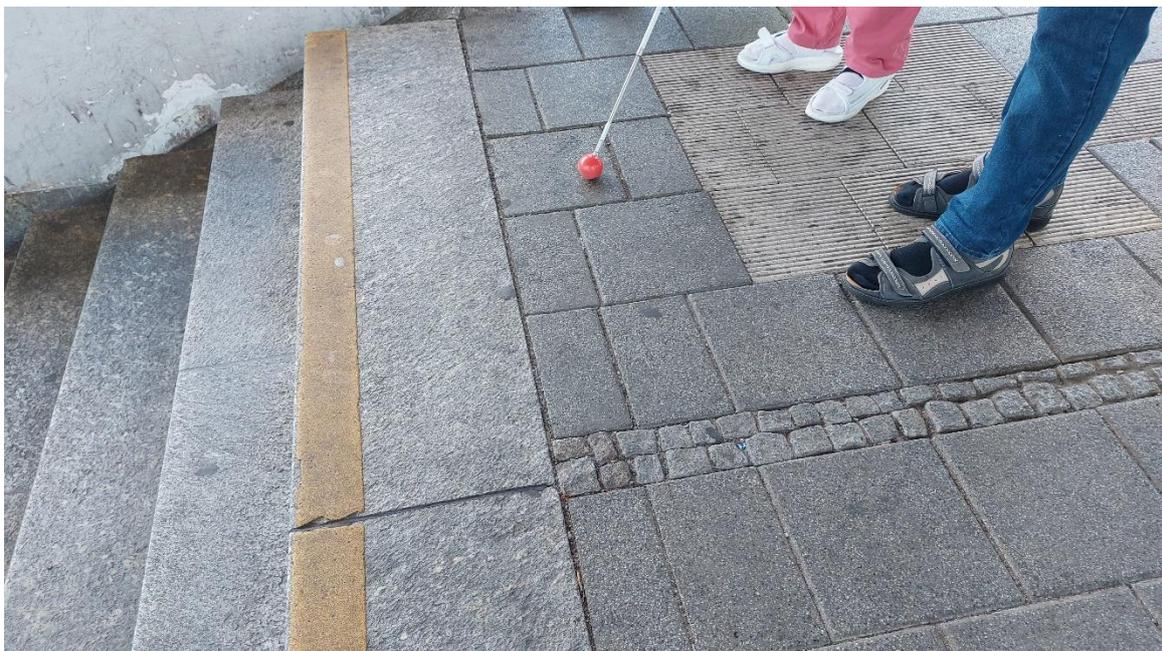
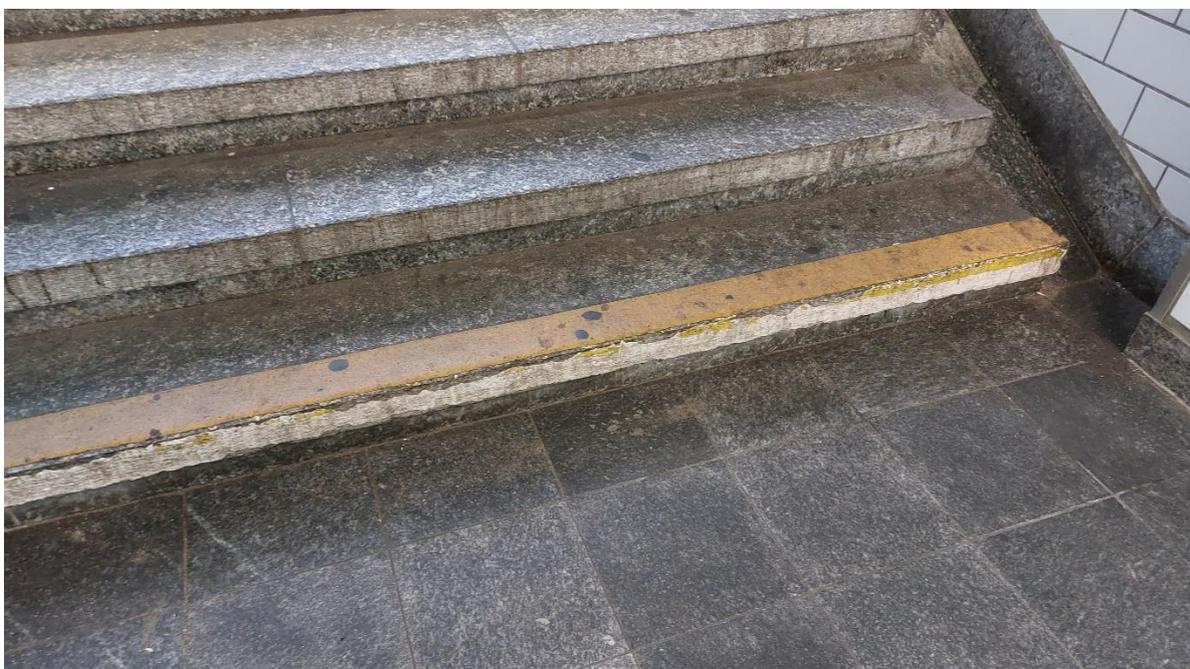
- Der Fahrstuhlschalter ist vom Leitstreifen aus nicht erreichbar

- Die Treppenab- und -aufgänge sind nicht an den Blindenleitstreifen angebunden.

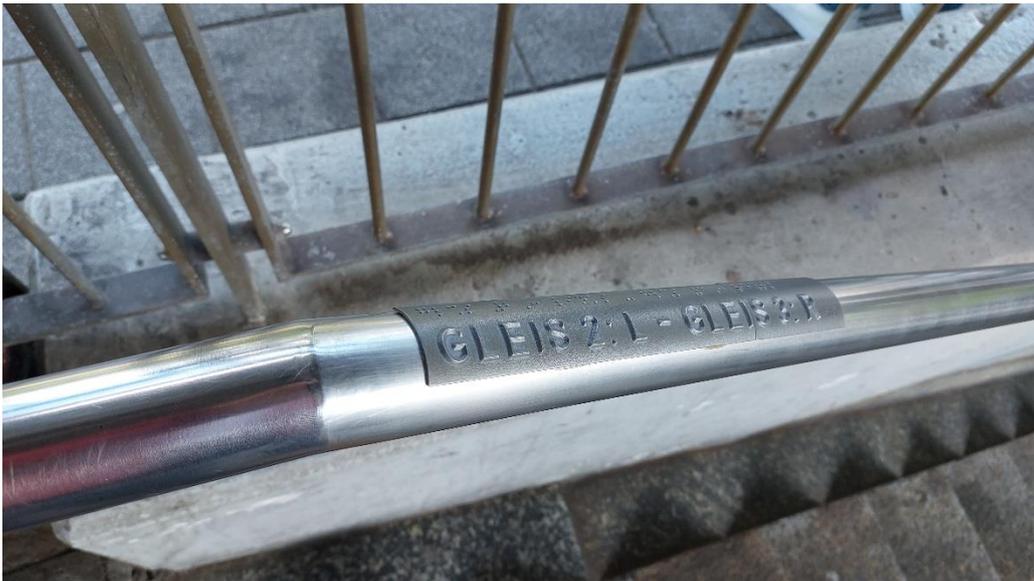
- Es gibt zwar ein taktiler Geländer, aber der Gleishinweis ist nur einseitig angebracht und zu weit entfernt vom Ende des Leitsystems; das Schild sollte ganz am oberen Ende des Geländers montiert werden.

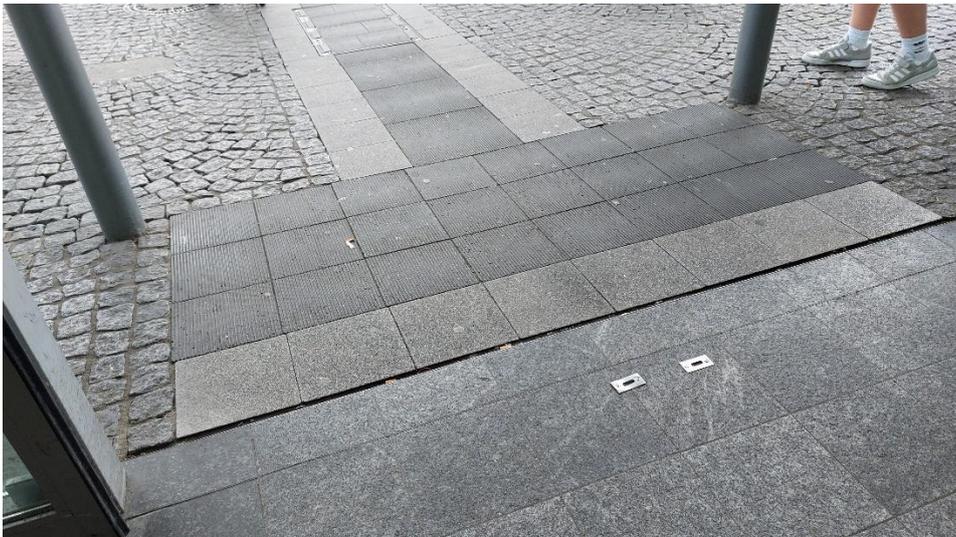
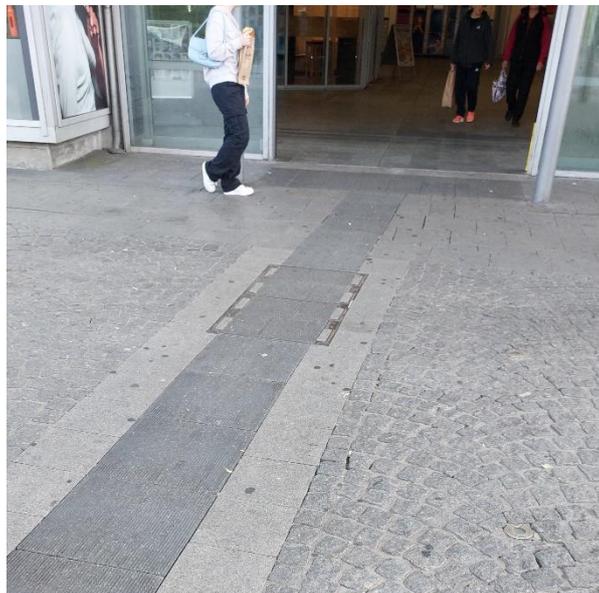
- In der Bahnhofshalle existiert kein Blindenleitsystem, es endet an den Eingängen.

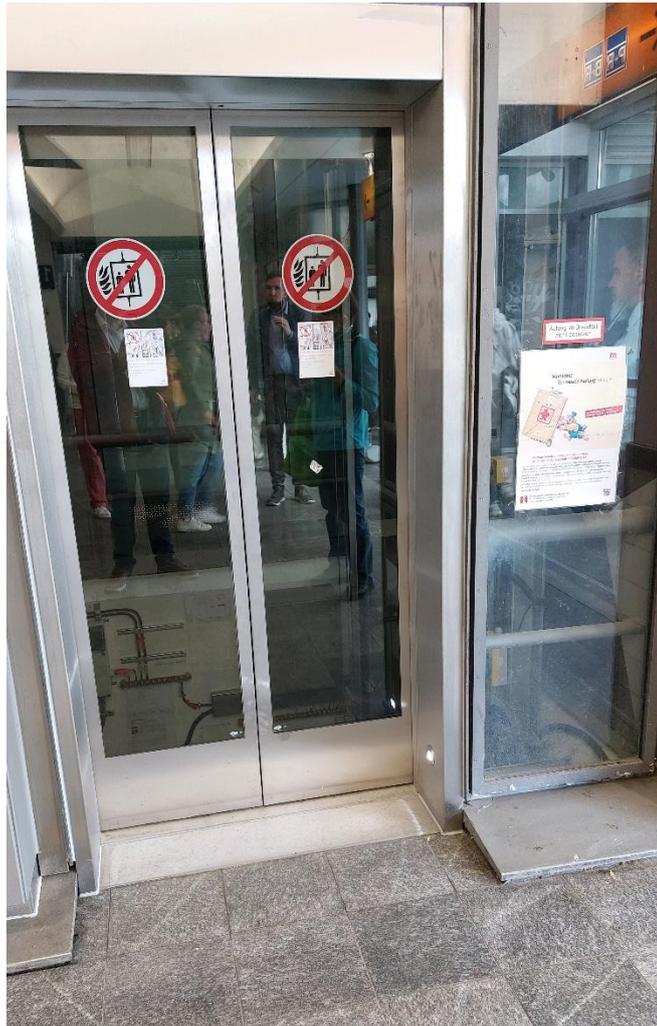
- Ebenso wenig ist eine Bahnmissionsmission vorhanden, die gegebenenfalls helfen könnte.
- Der Aufzug funktioniert seit längerer Zeit nicht.

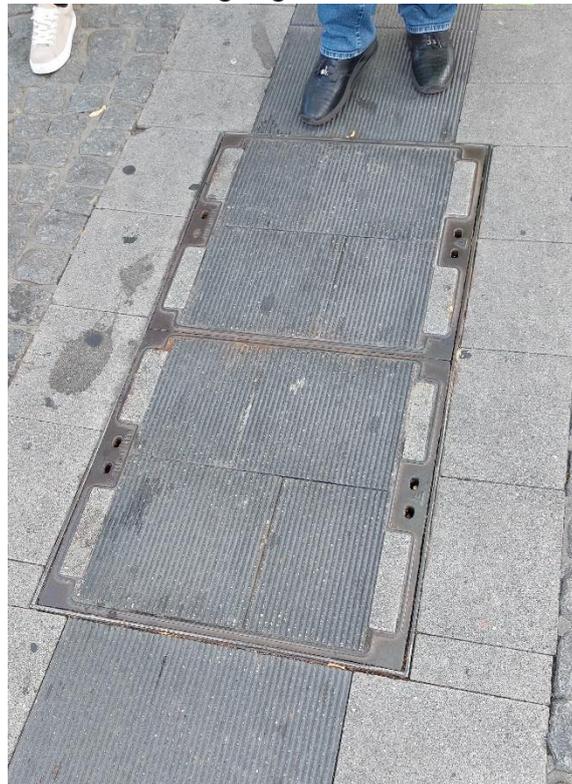
- Auf dem Weg vom südlichen Bahnhofseingang zum Busbahnhof liegt eine Stolperfalle im Weg

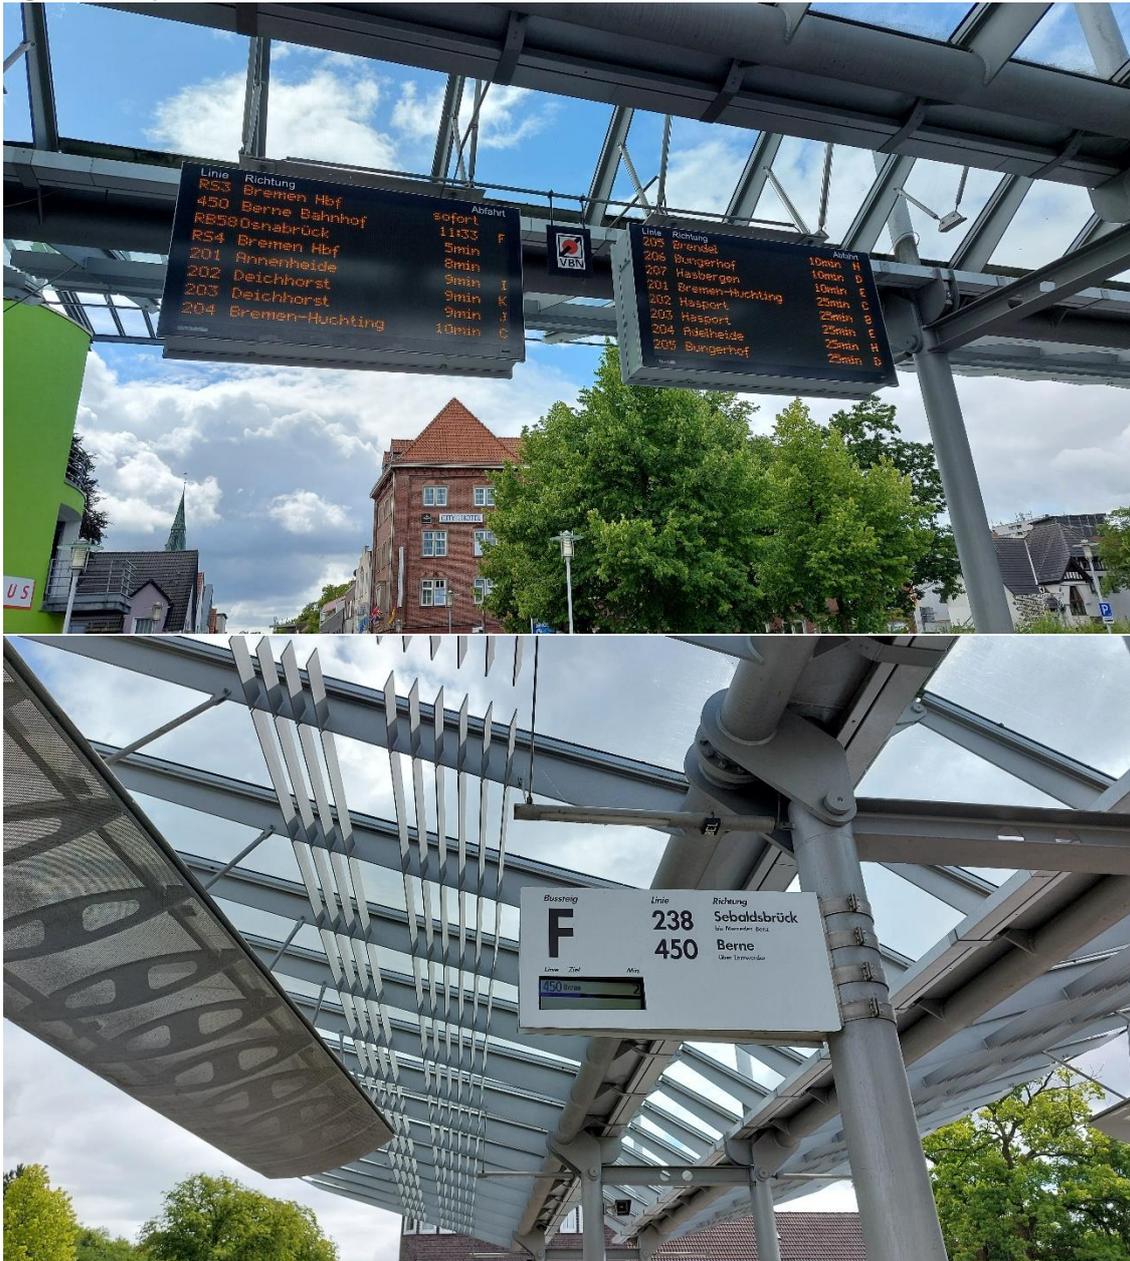
- Die Ampeldrucktaste am Überweg vom Bahnhofsvorplatz zum ZOB ist für Rollstuhlfahrer zu hoch.

- Die Anzeigetafeln am ZOB sind mit veralteten Anzeigen ausgestattet und für Sehbehinderte nur schwer zu lesen. Besonders die kleinen und kontrastarmen Anzeigen an den einzelnen Bussteigen sind praktisch unbrauchbar.

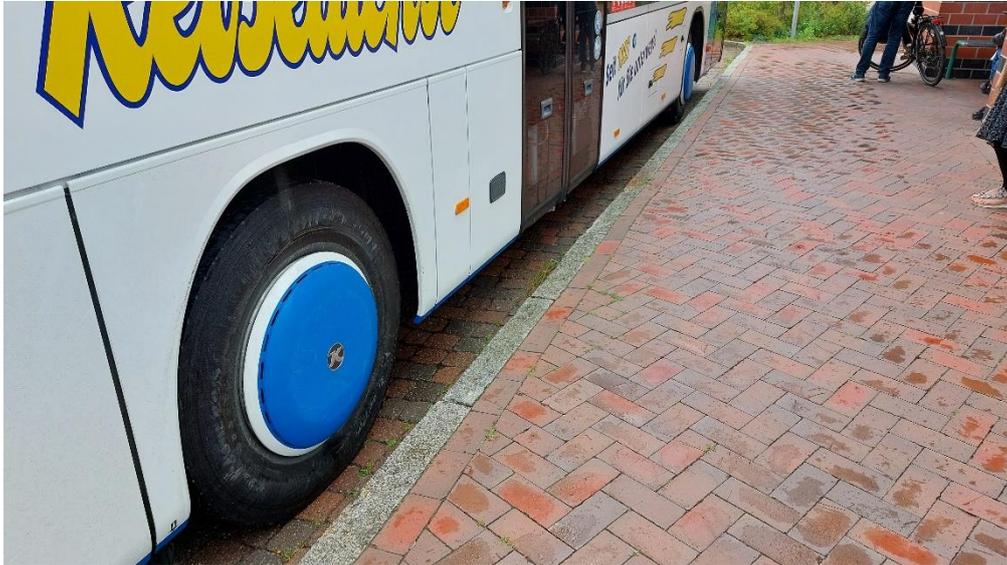
- Der Anschluss der Linie 450 in Richtung Hude ist zu knapp bemessen und wird bei kleinen Verspätungen zwangsläufig verpasst.
- Am Bussteig gibt es anders als auf dem Bahnsteig kein Blindenleitsystem.

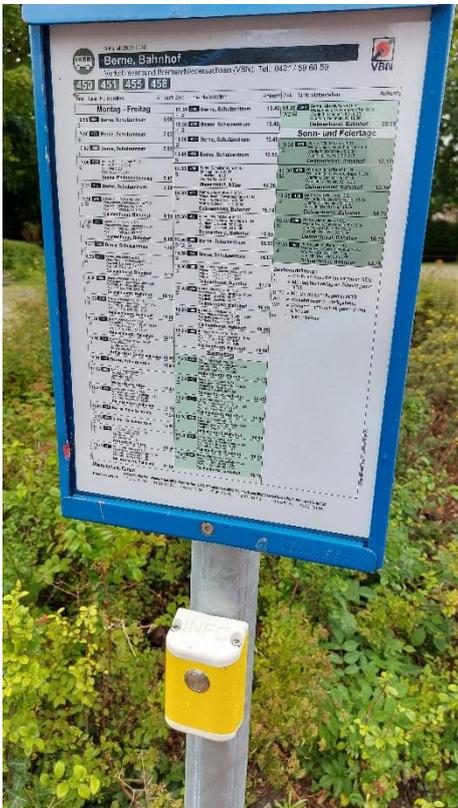
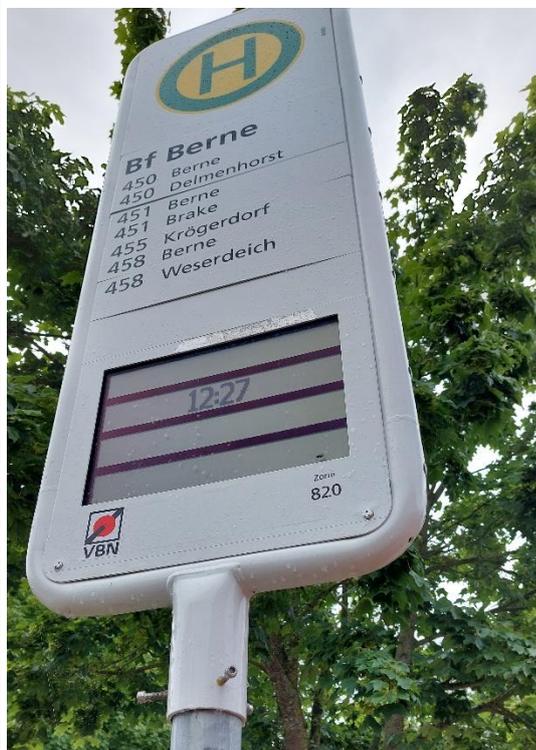
- Es gibt zwar ein Haltestellenschild mit Lautsprecherfunktion, jedoch wurden in diesem Fall keine Busse angezeigt, weswegen auch nichts angesagt wurde. Außerdem war die Taste nicht über das Blindenleitsystem erreichbar.

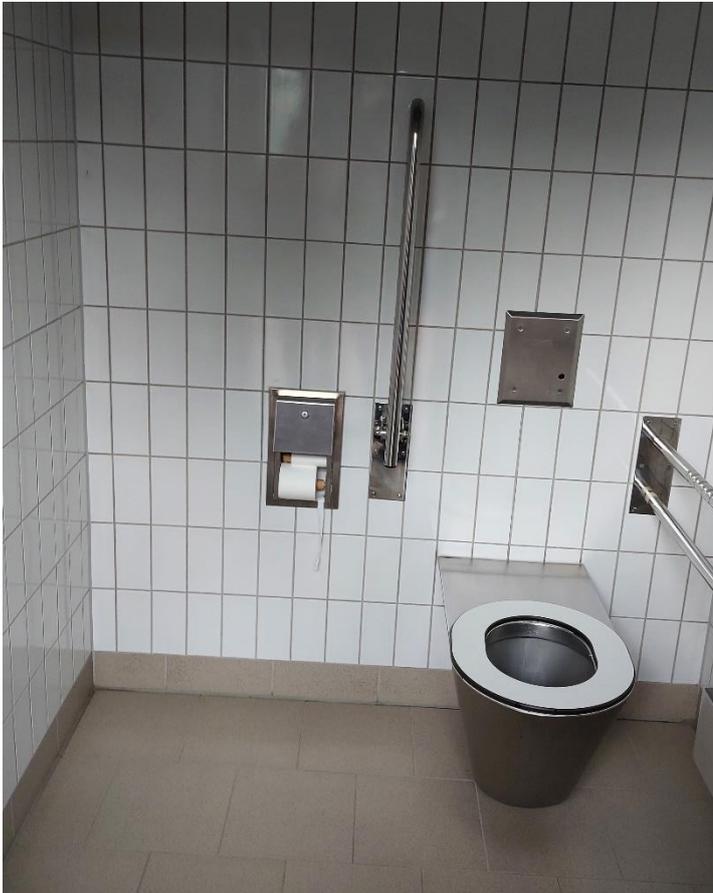
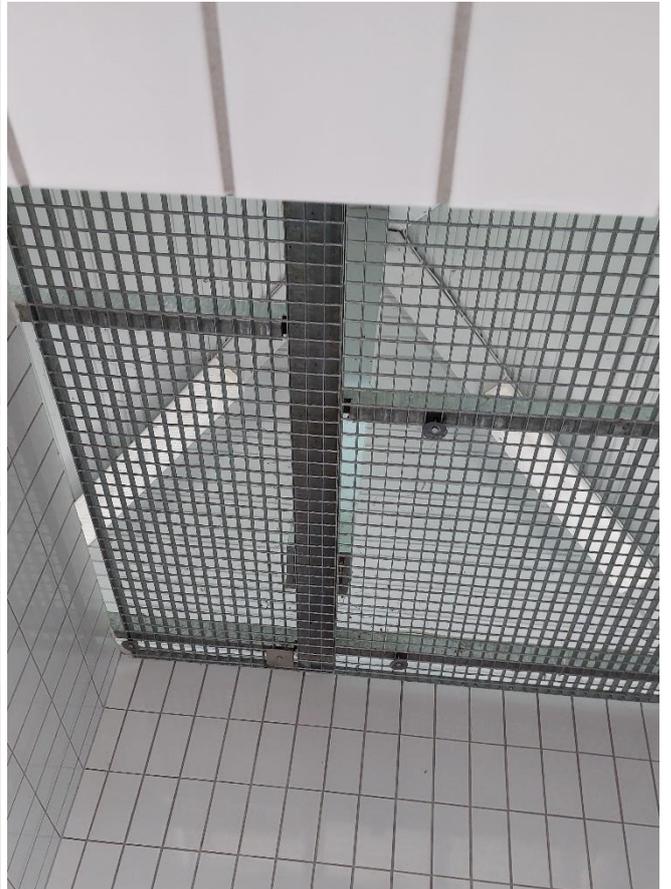
- Die Toilette ist schlecht beleuchtet, zugig und für Behinderte nur eingeschränkt zugänglich.

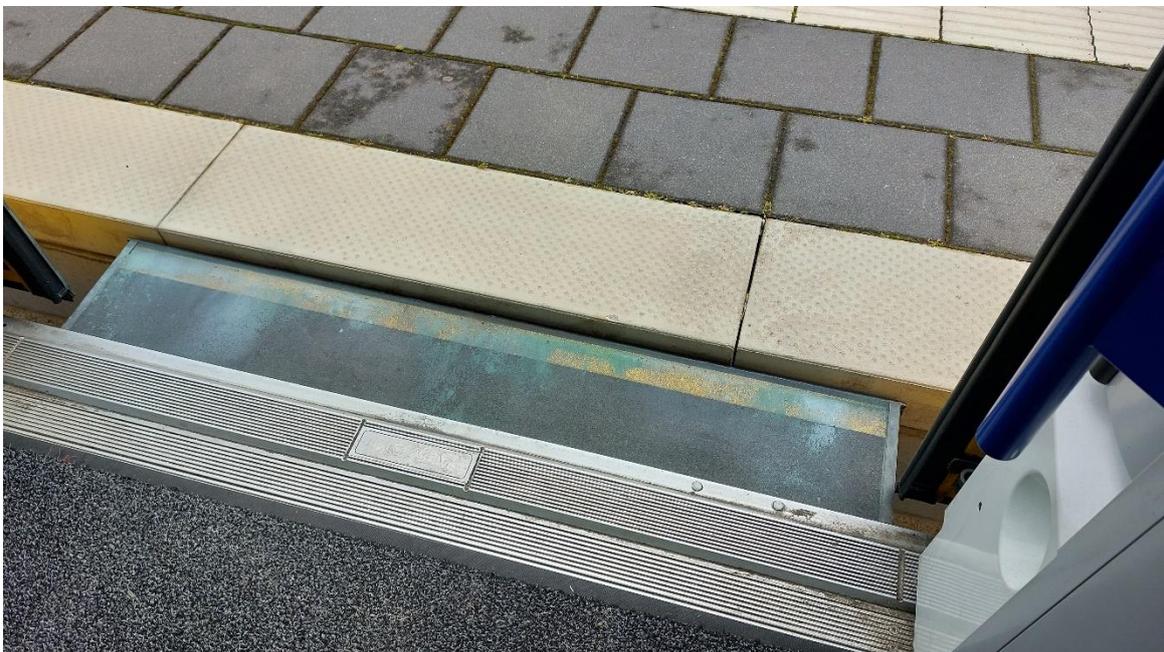
- Besser als in Oldenburg und Delmenhorst: Auf den Bahnsteigen sind an den relevanten Stellen Noppensteine im Blindenleitstreifen verlegt, und der Übergang zum Zug ist niveaugleich.

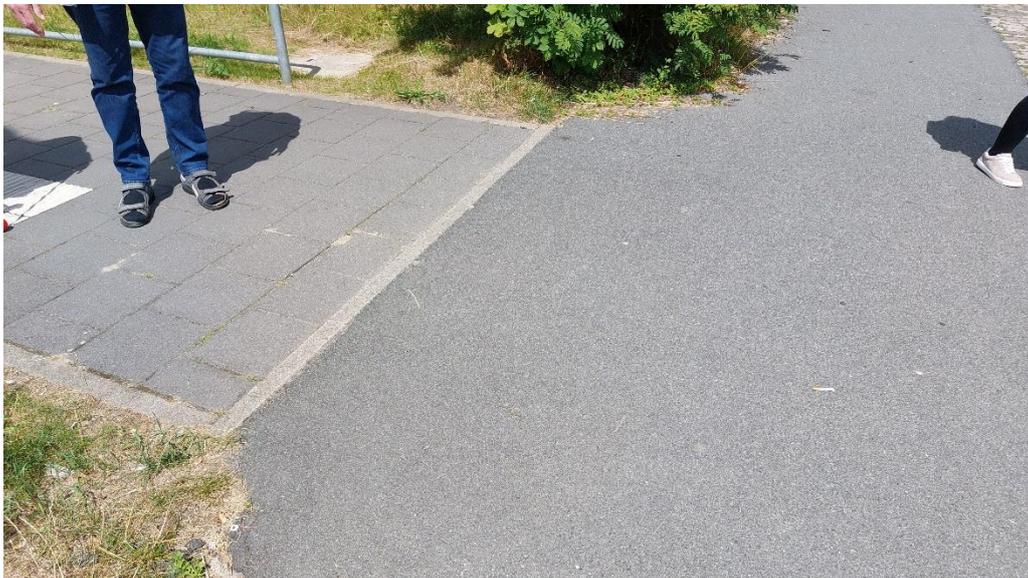
- Der Übergang von Gleis 2 zu Gleis 1 und zur Bushaltestelle ist für alle Reisenden eine Unverschämtheit! Anstelle eines direkten Übergangs von einem Bahnsteig zum anderen oder einer Unterführung muss man einen Umweg von über 200 Metern zurücklegen, der nicht barrierefrei ist. Blinde oder Sehbehinderte können praktisch nicht von Gleis 2 zum Bushalt kommen.

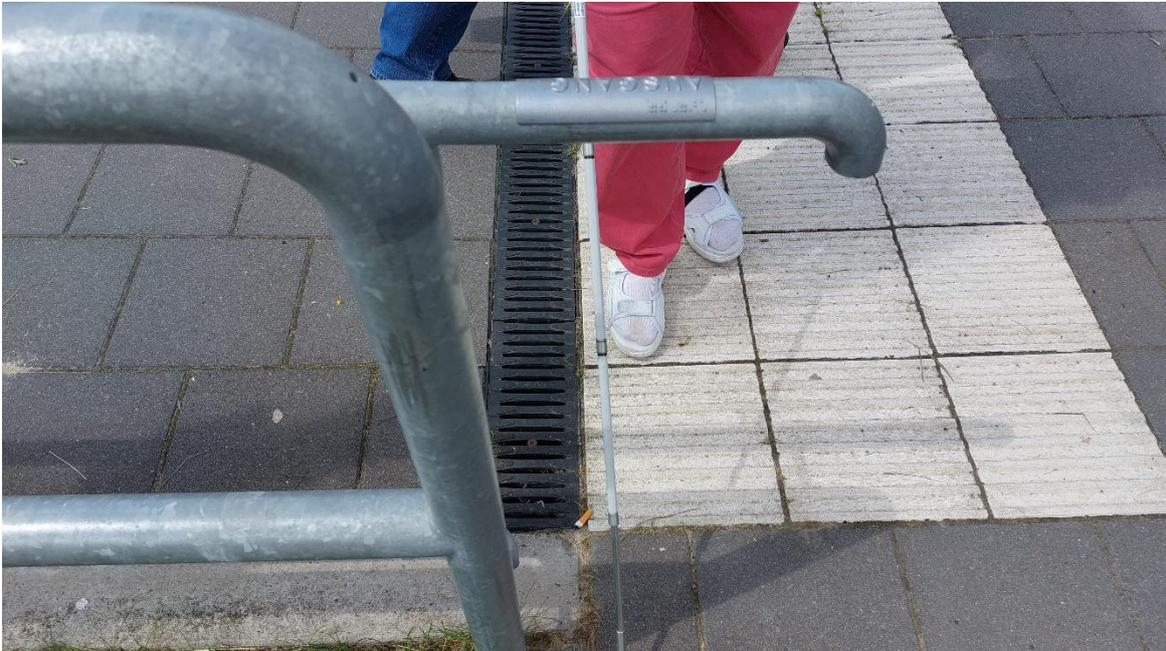
- Die Handläufe der Zuwegungen zu den Bahnsteigen ragen in den Gehweg und stellen eine Unfallgefahr dar, sind aber immerhin an der richtigen Stelle mit taktilen Schildern ausgestattet.

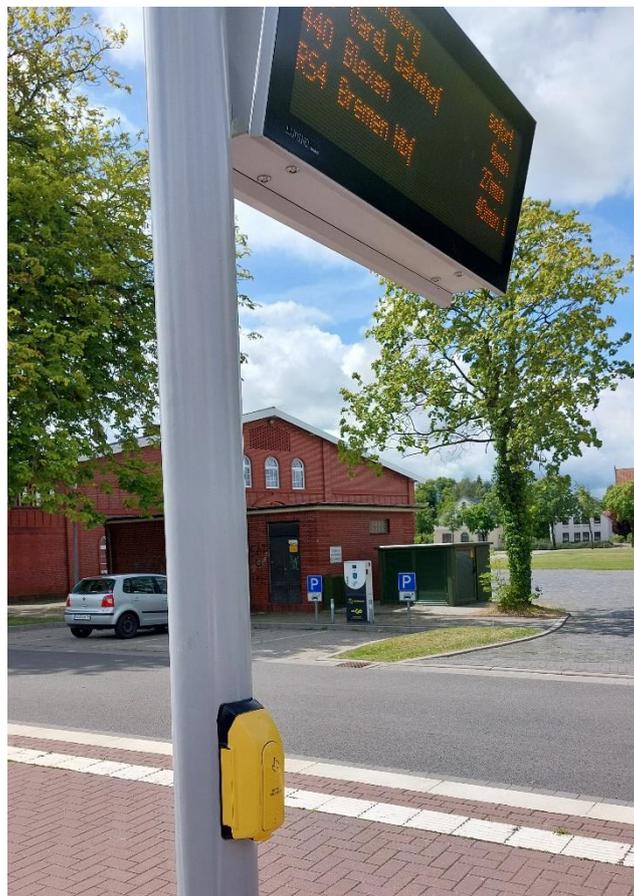
- An der Bushaltestelle gibt es eine dynamische Anzeige mit einer Ansagemöglichkeit (zu leise) nur am Bussteig in Richtung Norden, nicht auch am gegenüberliegenden in Richtung Süden.

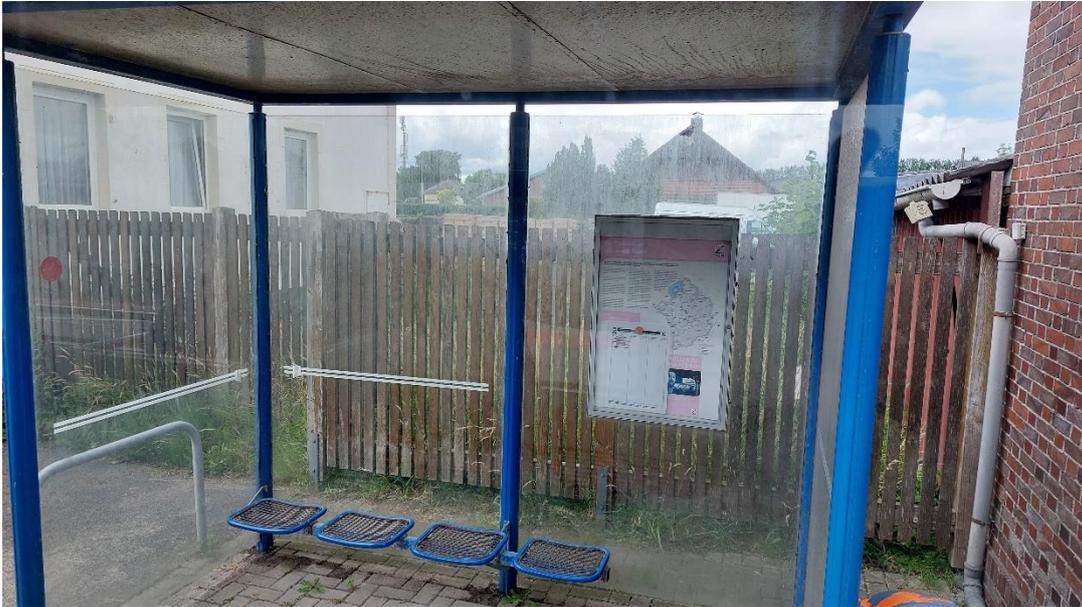
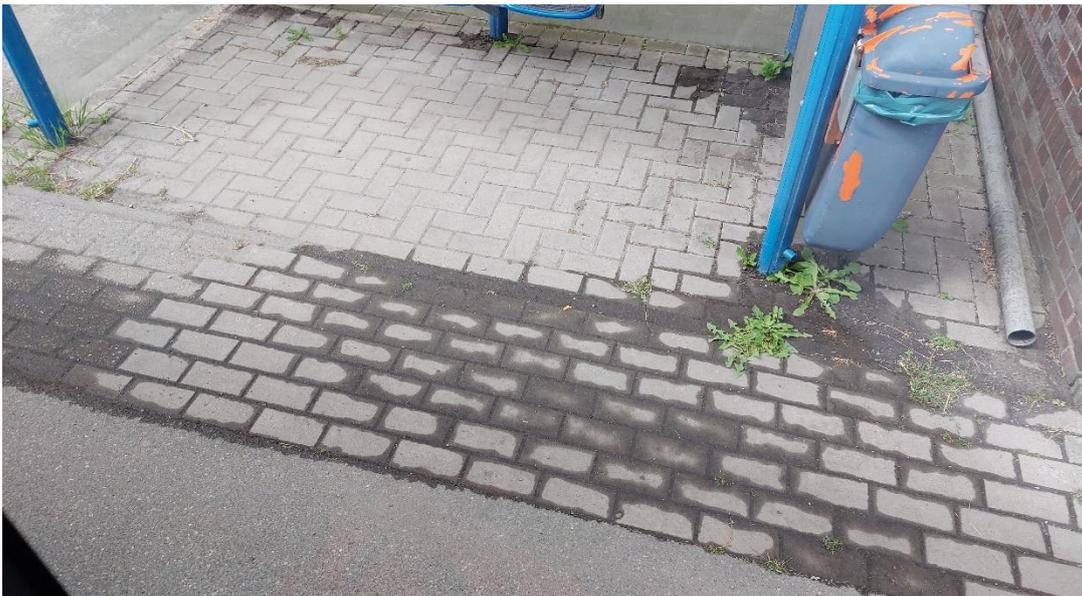
- Für einen großen Teil der Fahrt waren überhaupt keine aktuellen Haltestelleninformationen verfügbar. Durchsagen wurden nicht gemacht.
- Soweit Durchsagen gemacht wurden, wurden sie von den Fahrgeräuschen übertönt.
- Viele Haltestellen entlang der Strecke befinden sich in einem schlechten Zustand und sind, falls außer einem Haltestellenschild überhaupt Infrastruktur vorhanden ist, nicht barrierefrei ausgebaut (Beispiel aus Schweiburg).

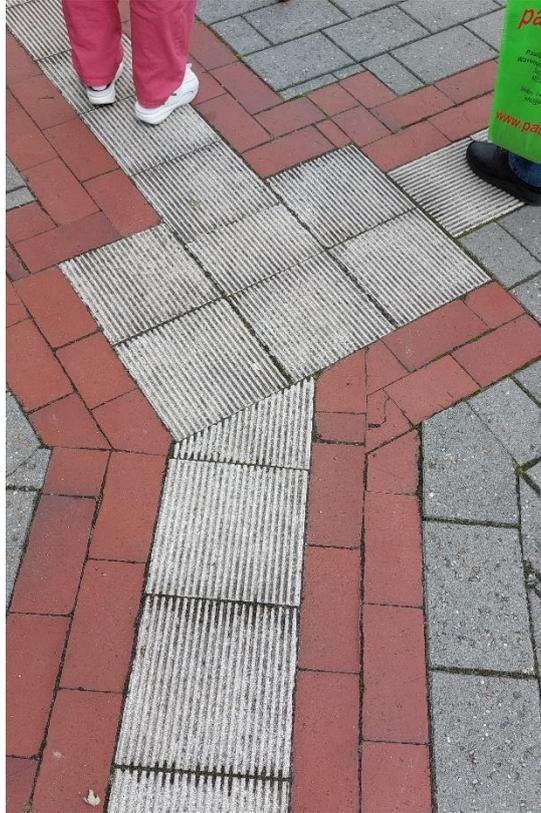
- Obwohl der Bahnhof Varel als einer der letzten ausgebaut wurde, sind auch hier die Leitstreifen wieder fehlerhaft verlegt. Es fehlen insbesondere die Noppenplatten.

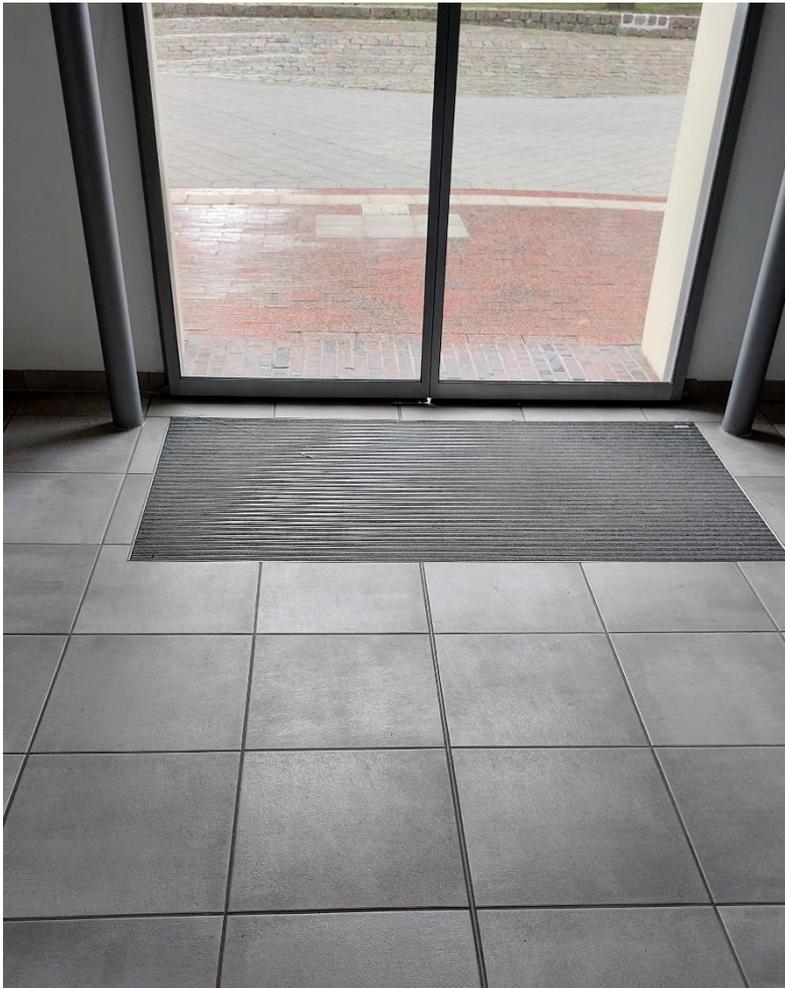
- Im Bahnhofsgebäude selbst gibt es wieder keinen Blindenleitstreifen.

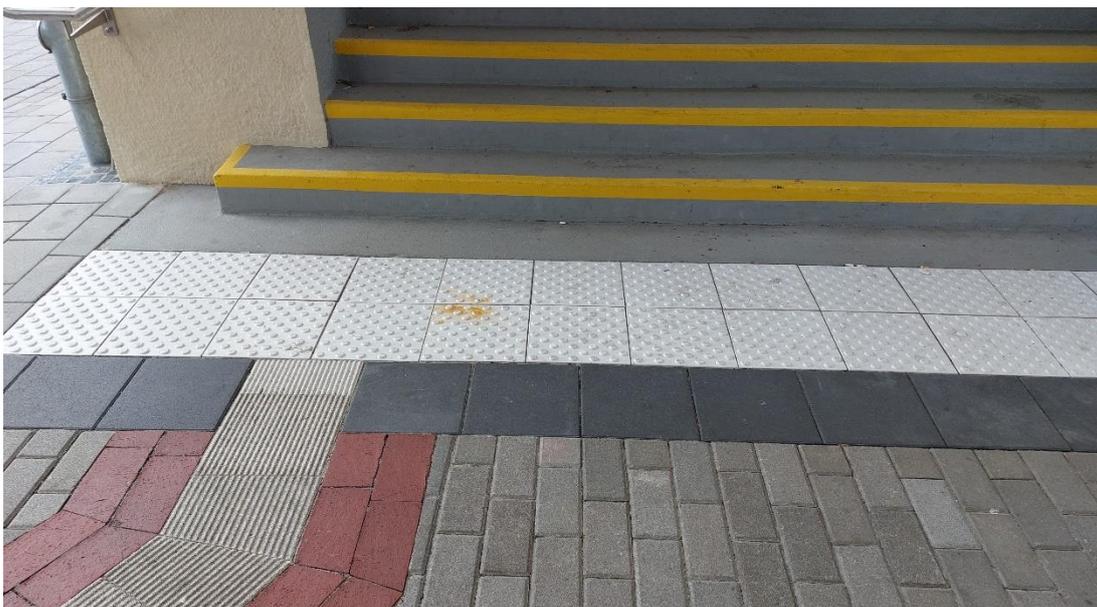
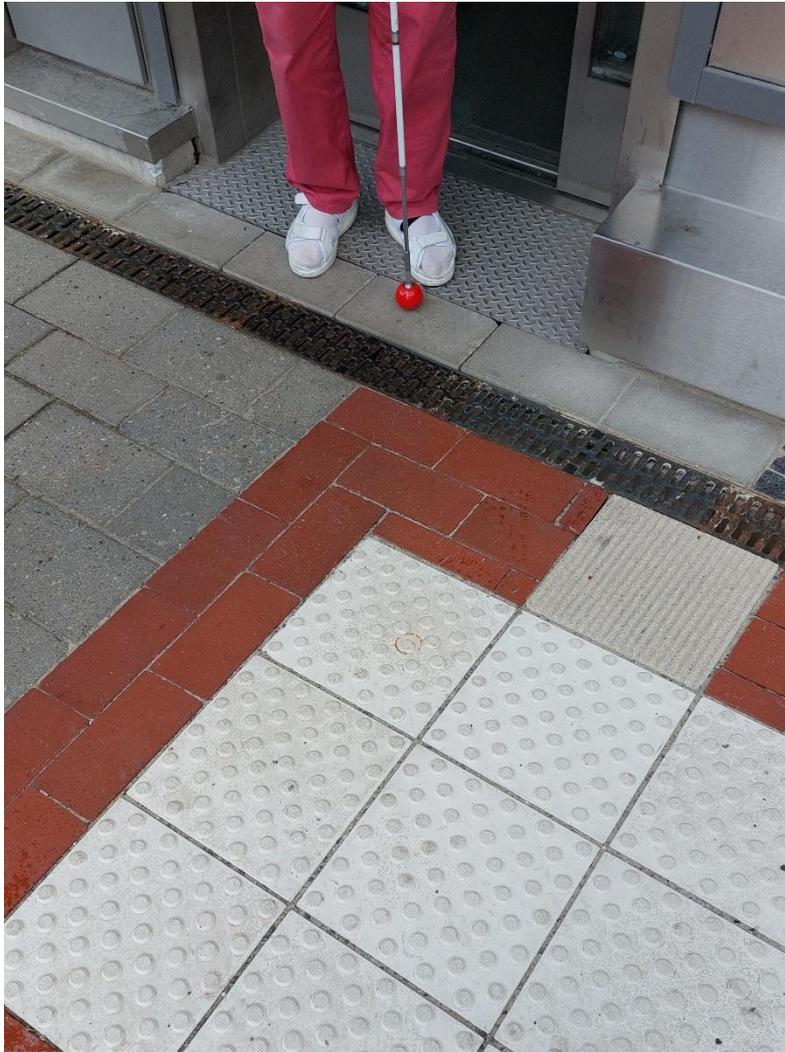
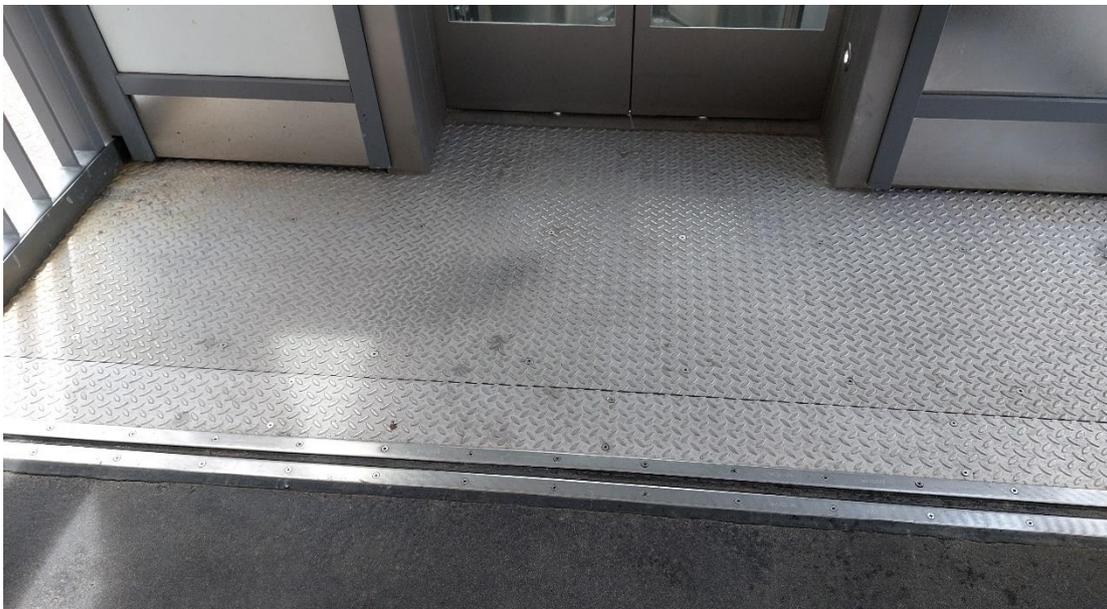
- Die Treppengeländer verfügen nicht über taktile Schilder mit Hinweisen zu den Gleisen.
- Auf den Bahnsteigen wird der Leitstreifen nicht ganz bis zu den Stufen der Überführung durchgeführt, ebenso wenig bis zu den Aufzugstüren. Die ersten und letzten Stufen der Treppen sind auch nicht markiert. Das Zwischengebäude ist eine Art toter Raum ohne jede Orientierungsmöglichkeit.
