Bebilderte Dokumentation der Befunde

Datum der Fahrt: 15.07.2022

Oldenburg Hbf

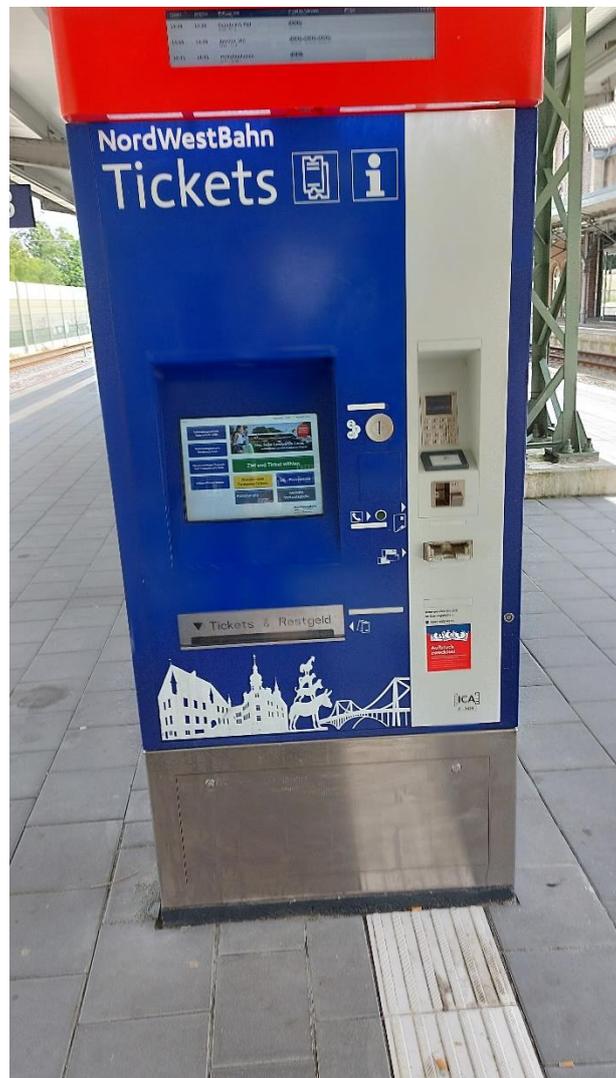
- Die Automaten der NWB sind zwar an den Blindenleitstreifen angebunden, haben aber keine Sprachausgabe. Obwohl auf einem der taktilen Schilder „Sprache“ steht, erreicht man über den damit verbundenen Knopf nur die Störungsmeldung und nicht wie erwartet eine Sprachausgabe.

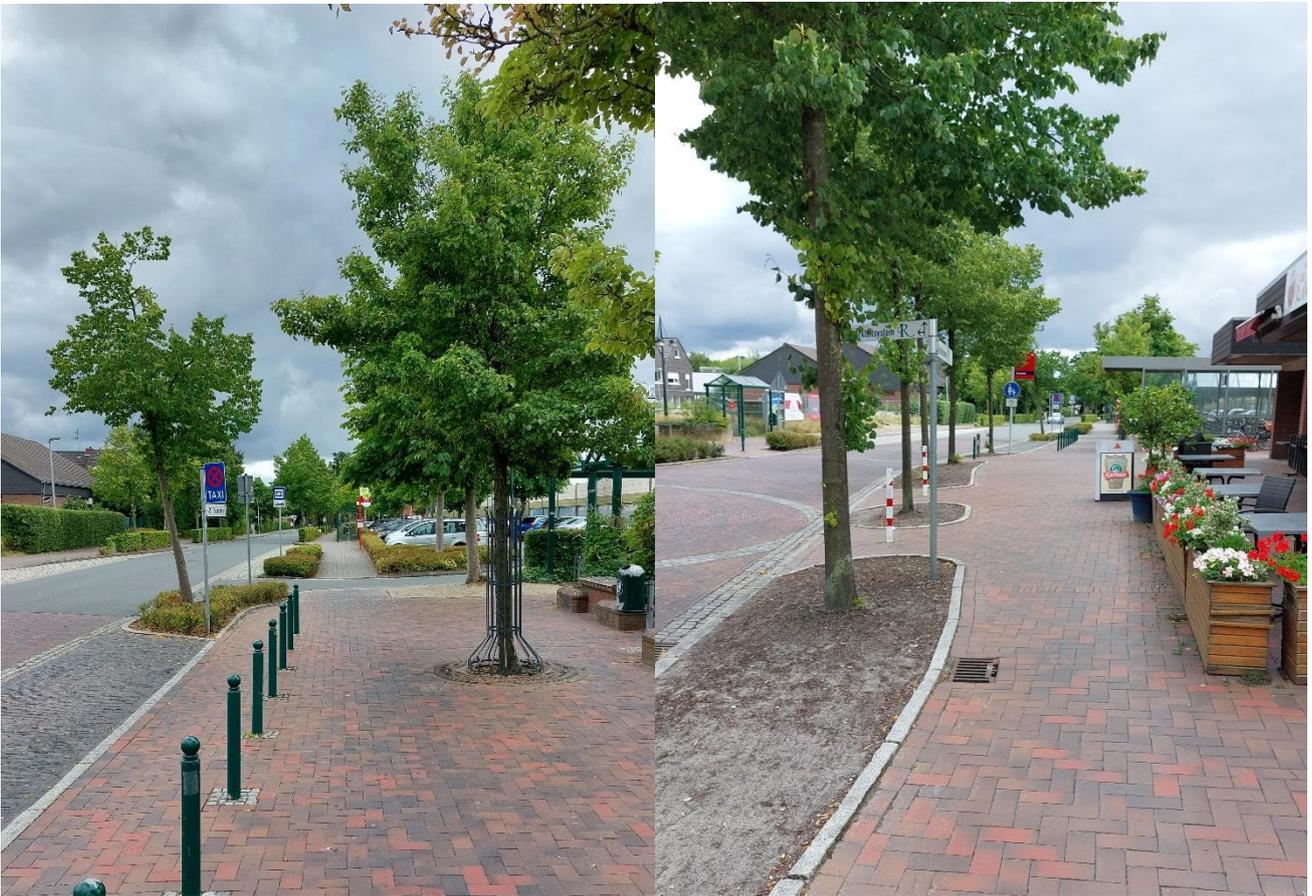
- Die Bushaltestellen sind nicht ausgeschildert. Das ist umso verwirrender, als der Schienenersatzverkehr nicht dieselbe Haltestelle wie die Linienbusse nutzt.
- Zu den Bushaltestellen gibt es kein Blindenleitsystem.

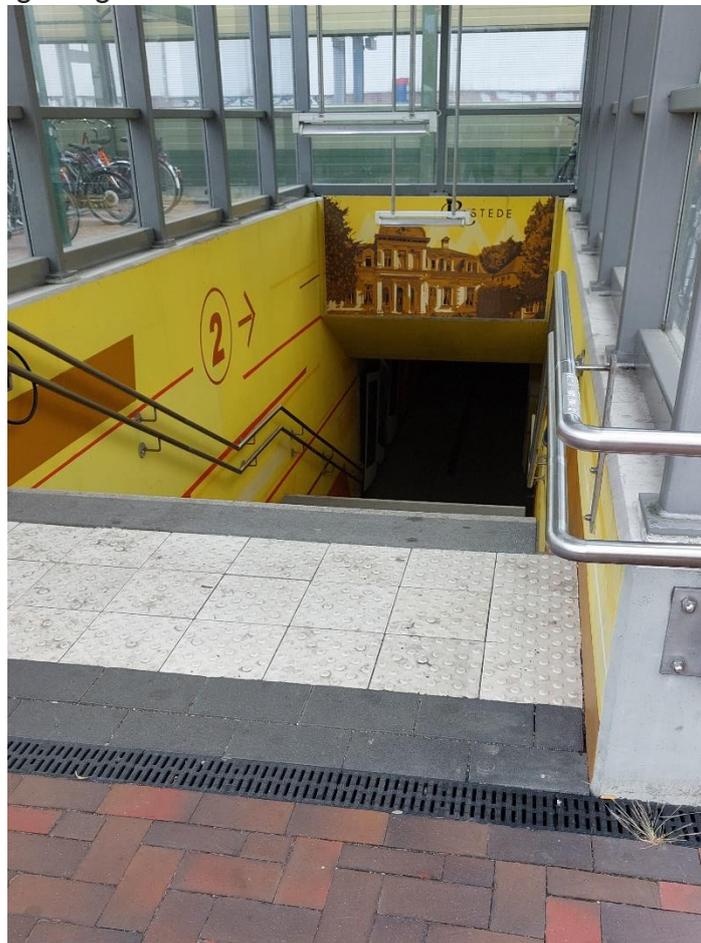
- Der Blindenleitstreifen endet an der Unterführung. Diese ist wie in Varel ein weitgehend toter Raum ohne Orientierungsmöglichkeiten.

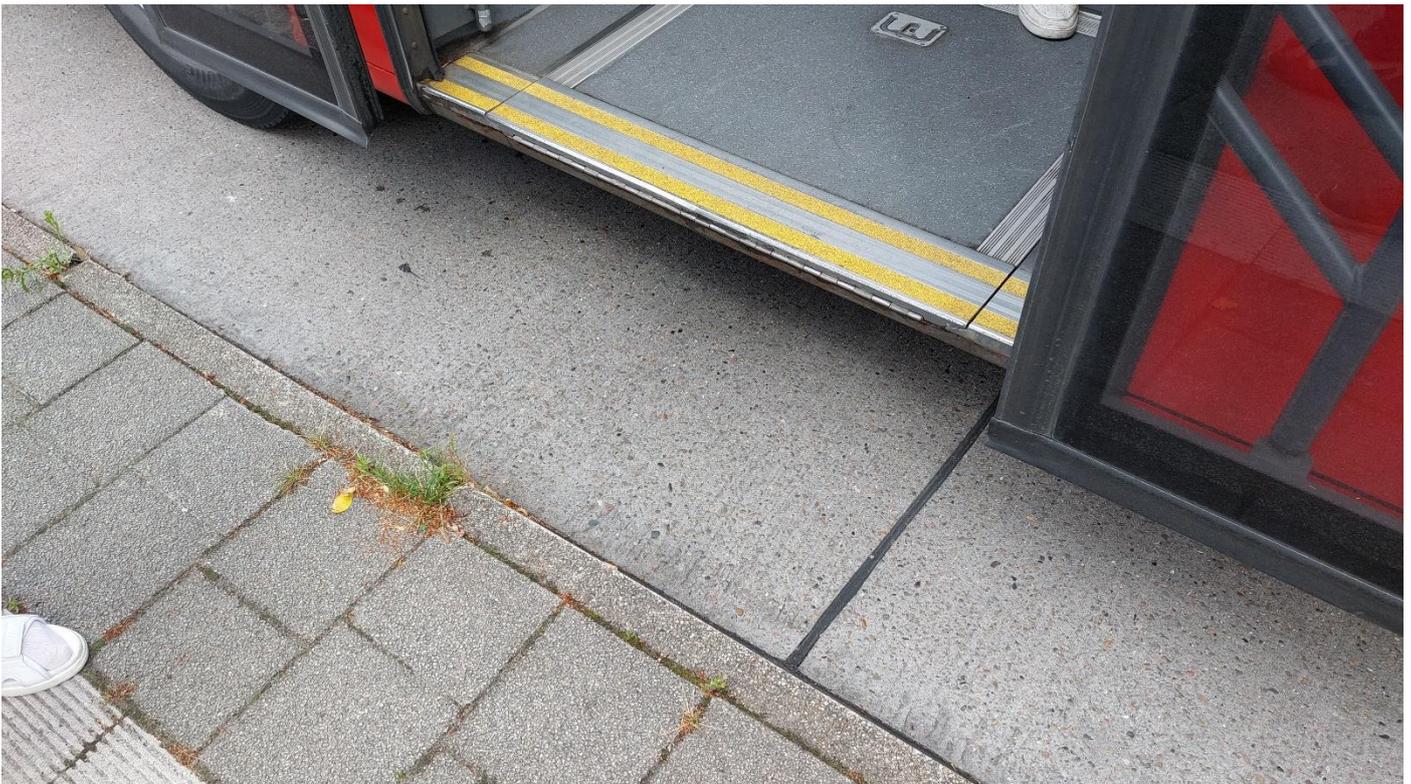
- Die Busfahrerin telefoniert ohne Freisprechanlage während der Fahrt.
- Die Haltestellen werden nicht über einen Bildschirm angezeigt, noch dazu sind die Durchsagen schwer verständlich.
- Der Bus ist insgesamt in einem heruntergekommenen Zustand und fährt offenbar mit defekter Klimaanlage.
- Die Haltewunschtasten im Bus sind nicht mit Blindenschrift ausgestattet.
- Die Bushaltestellen auf Rasteder Gebiet sind zumeist nicht barrierefrei ausgebaut.
- Am Pferdemarkt hält der Bus mit weitem Abstand zum Bordstein, so dass das Aussteigen unnötig erschwert wird.

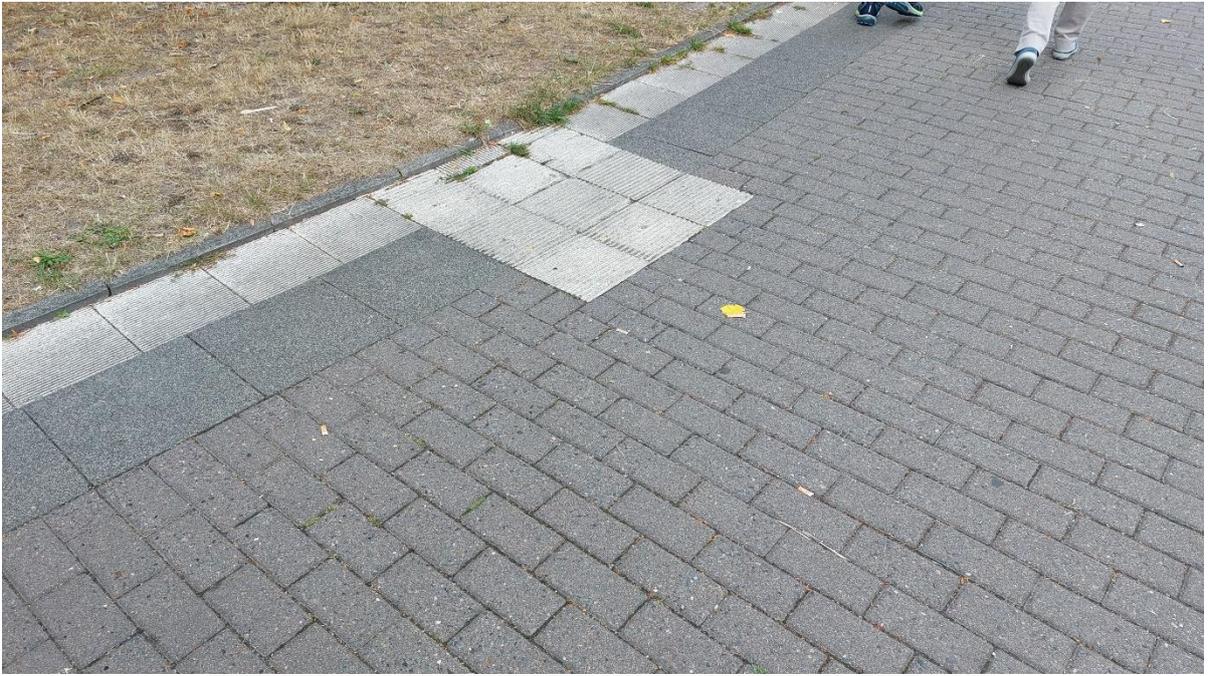
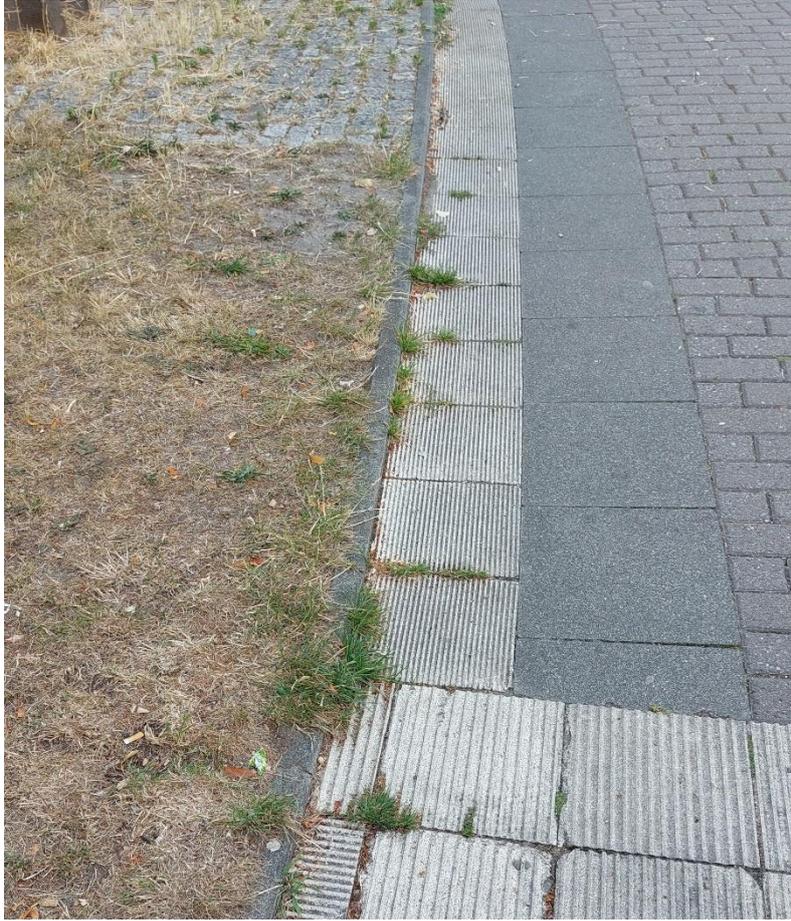
- Die dynamischen Fahrtzielanzeiger haben keine Funktion zum Vorlesen der nächsten Abfahrten. Gleichzeitig lassen sich die Aushangfahrpläne der VWG auch nicht über eine App für Sehbehinderte vorlesen.
- Bussteig E am Pferdemarkt ist nicht barrierefrei ausgebaut.
- Nach dem Ausstieg in Fahrtrichtung Stadt muss zunächst der dichtbefahrene Fahrradweg überquert werden. Der Leitstreifen bedarf einer Reinigung

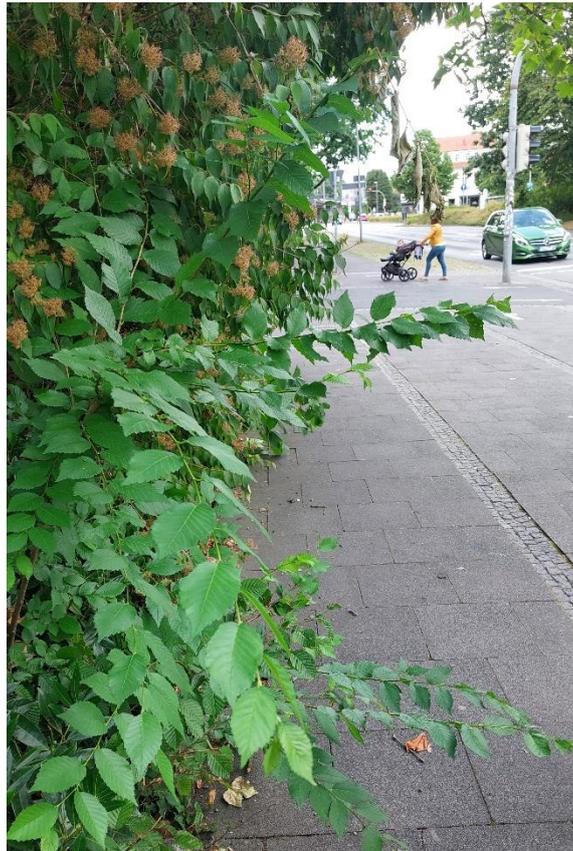
- Teilweise ist der Fußweg am Pferdemarkt überwuchert, so dass auf den Radweg ausgewichen werden muss.

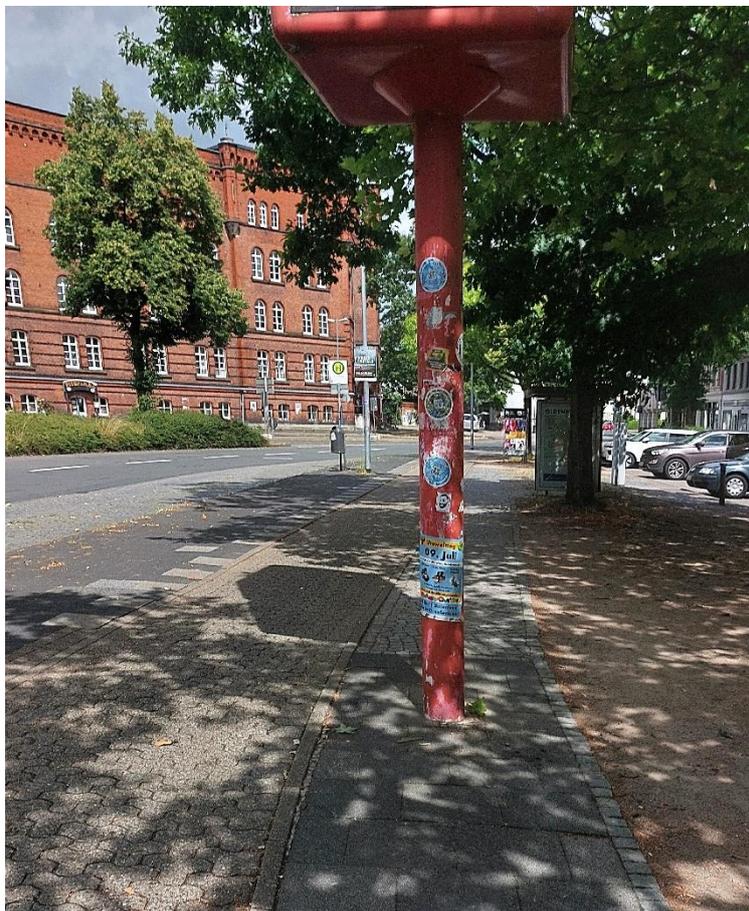
- Auf dem Weg zu Bussteig E steht ein Schild mitten im Bürgersteig.

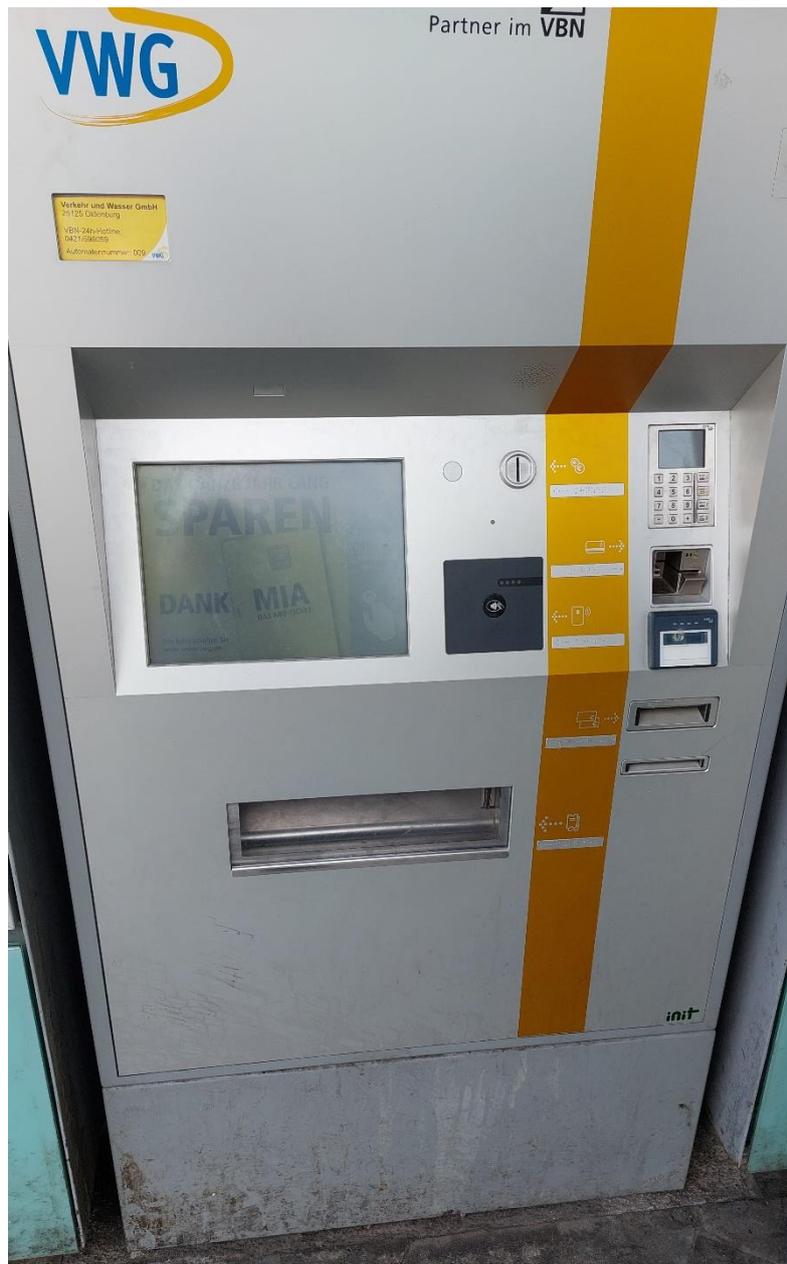
- Die VWG-Automaten am Lappan sind wie alle anderen nicht barrierefrei bedienbar und haben unter anderem keine Sprachausgabe.
